5-6. 内水ハザードマップ

内水ハザードマップについて

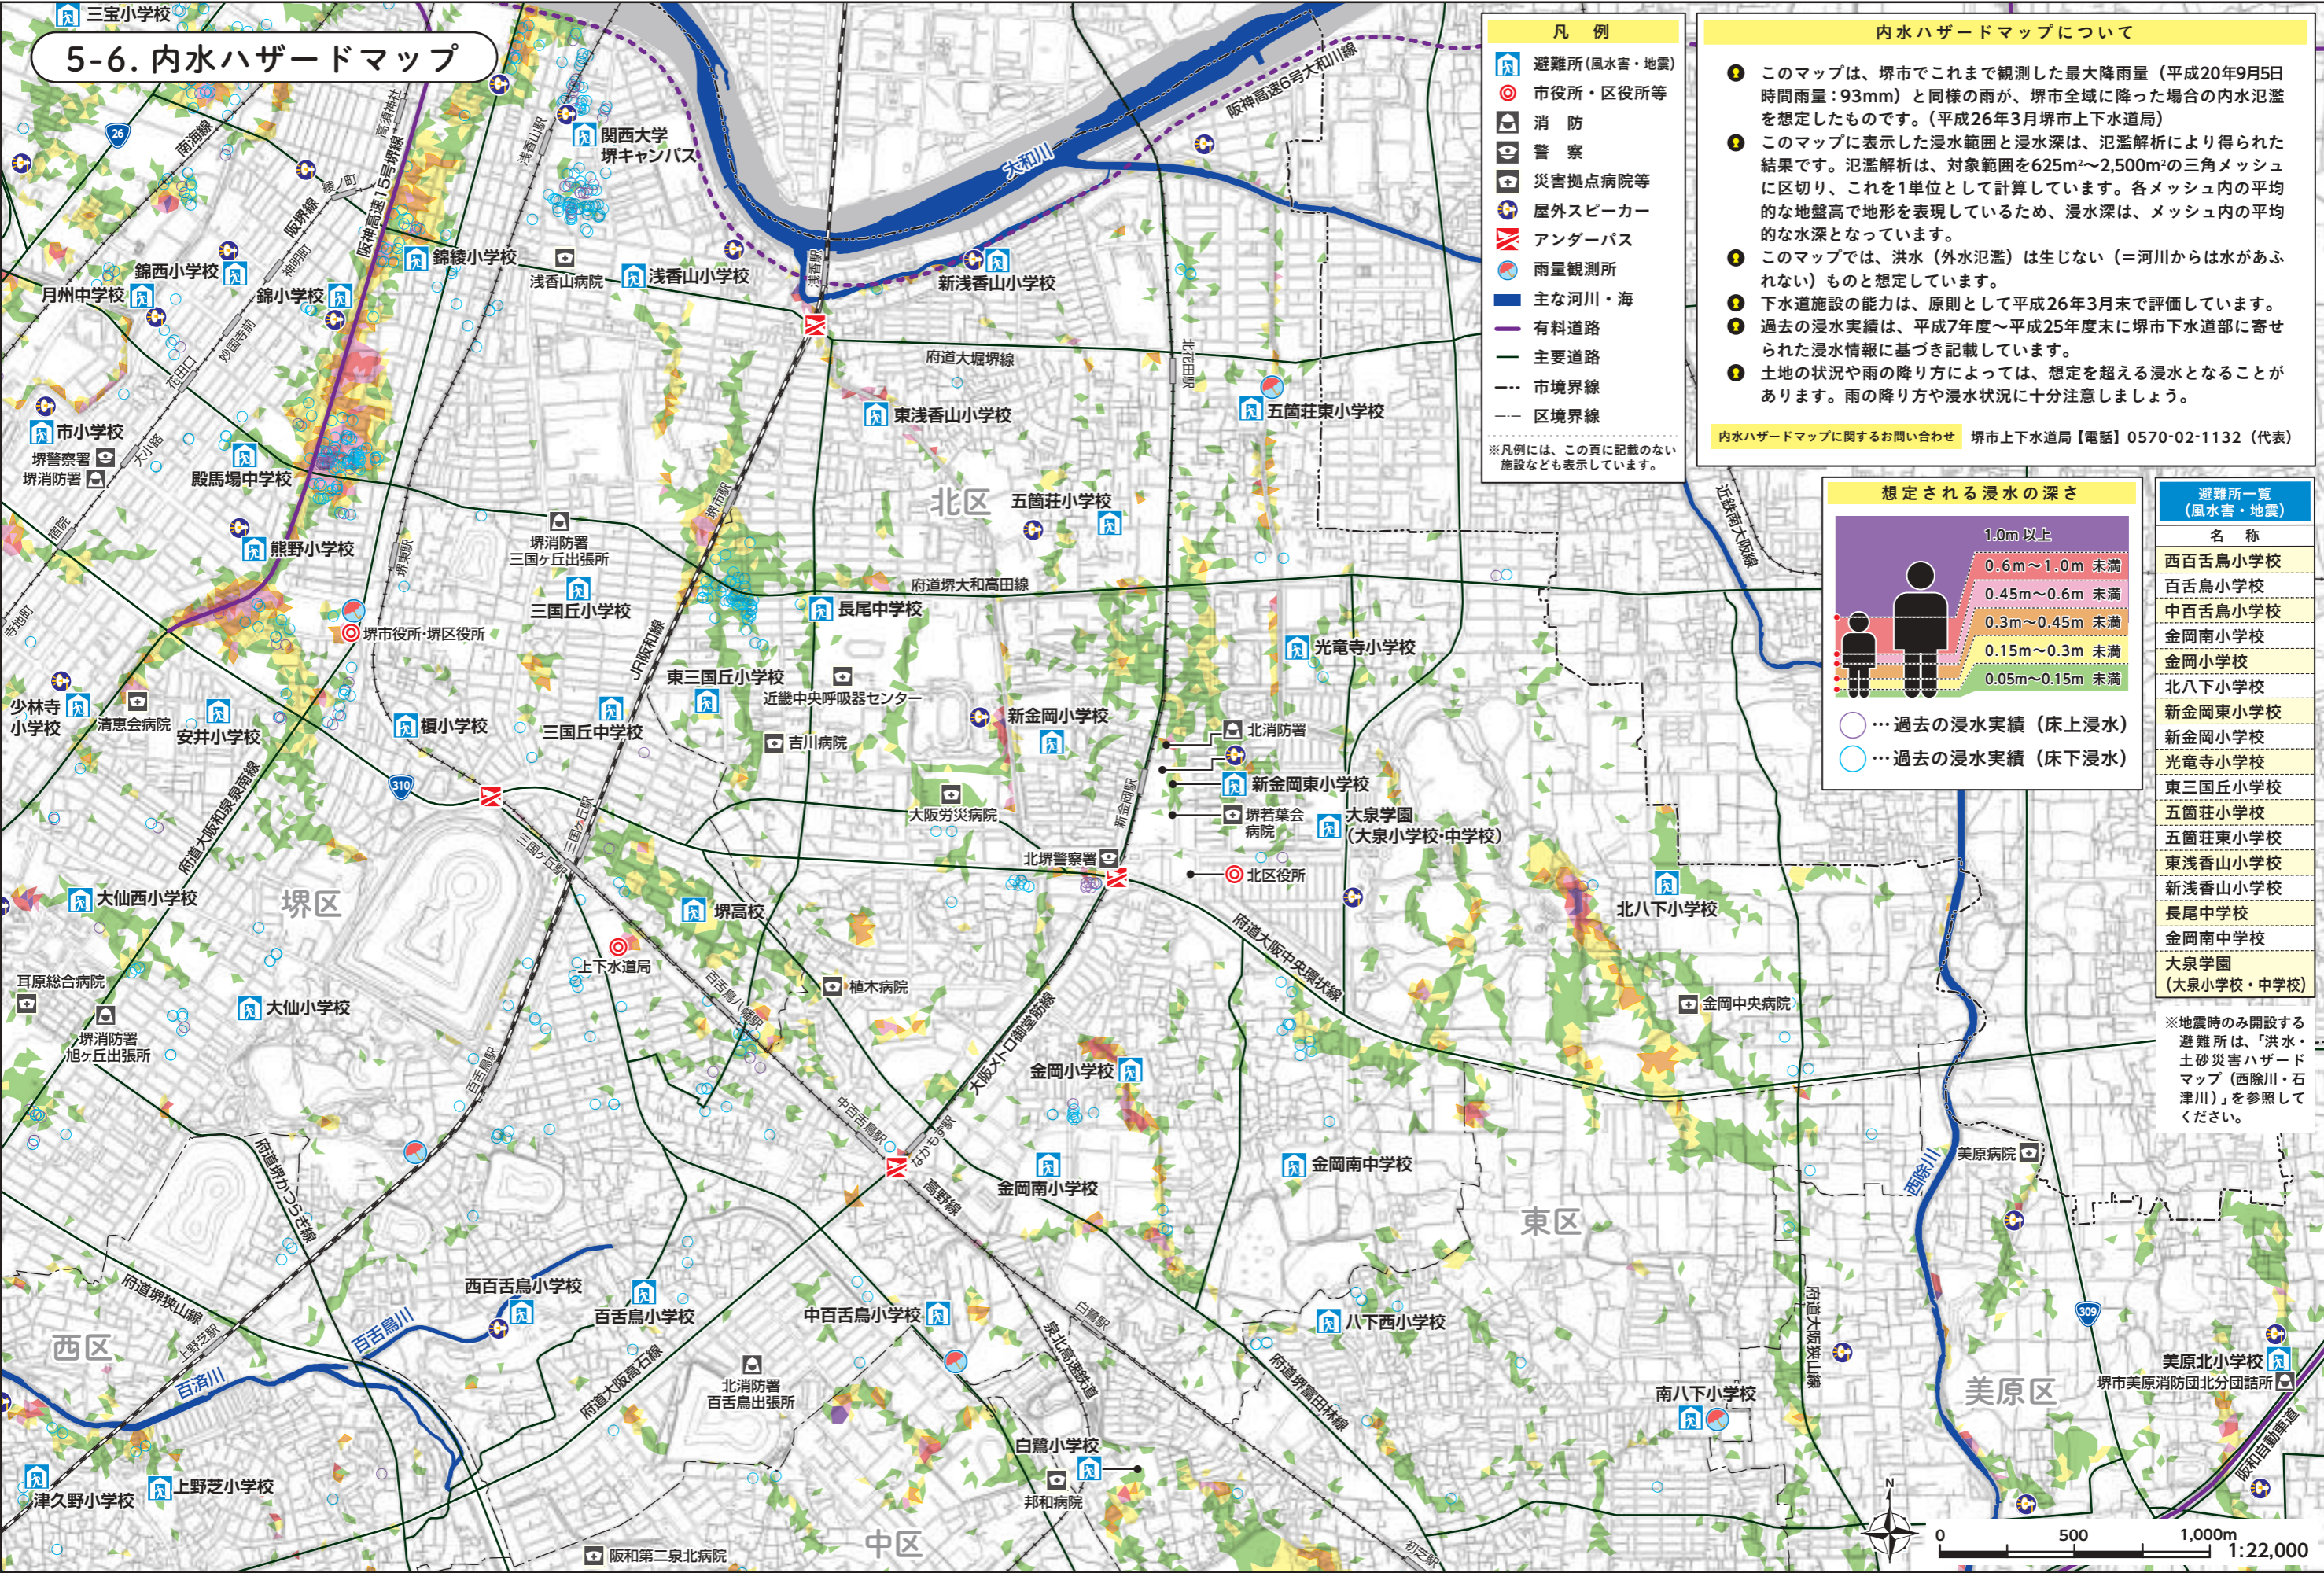
- ① このマップは、堺市でこれまで観測した最大降雨量(平成20年9月5日時間雨量:93mm)と同様の雨が、堺市全域に降った場合の内水氾濫を想定したものです。(平成26年3月堺市上下水道局)
- ② このマップに表示した浸水範囲と浸水深は、氾濫解析により得られた結果です。氾濫解析は、対象範囲を625m²~2,500m²の三角メッシュに区切り、これを1単位として計算しています。各メッシュ内の平均的な地盤高で地形を表現しているため、浸水深は、メッシュ内の平均的な水深となっています。
- ③ このマップでは、洪水(外水氾濫)は生じない(=河川からは水があふれない)ものと想定しています。
- ④ 下水道施設の能力は、原則として平成26年3月末で評価しています。
- ⑤ 過去の浸水実績は、平成7年度~平成25年度末に堺市下水道部に寄せられた浸水情報に基づき記載しています。
- ⑥ 土地の状況や雨の降り方によっては、想定を超える浸水となることがあります。雨の降り方や浸水状況に十分注意しましょう。
