第 4 章 現状・課題

各古墳の現状と課題を整理

①いたすけ古墳 現状・課題

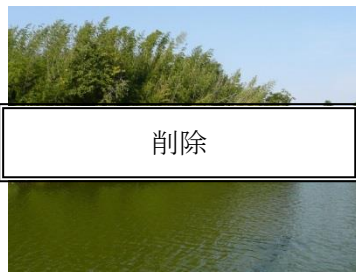
墳丘は、後円部東側で拡大していた竹林の除去に取り組んでいる。繁茂した竹の適正な管理は複数年を要する。墳丘外周部及び周濠東側の堤の樹木の成長が著しく、倒木の危険がある。墳丘にはタヌキが生息しており、営巣による遺構面への影響などの懸念がある。周濠は、水の流入はなく雨水に頼っているため、水の流れは滞留したままとなり水質の悪化が近年顕著となってきた。また、堺市外来種アラートリストのコイやミシシippアカミミガメ等が生息している。更に、水際の墳丘裾の浸食が著しい。また、濠内には昭和 30 年頃に造成のためにつけられた橋の残骸が残っている。

墳丘上の樹木と浸食された墳丘裾

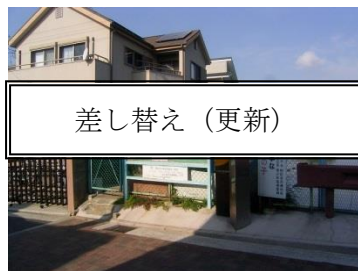
史跡標柱と説明板(更新)

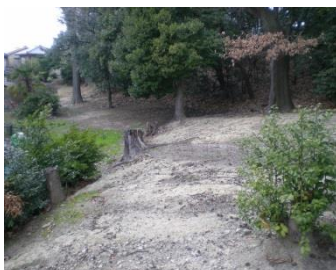
史跡の周囲には、排水のための施設がなく、応急処置として植生土嚢を並べることで、民地への流入を緩和している。しかし、雨水による墳丘表土の流出で樹木の根茎が吐出している部分も見られ、枯損の要因の一つになるうえ、境界標が埋没している箇所も存在する。また、墳丘裾には公有化前に利用されていたコンクリートブロックの構造物が残る。公道への接道範囲が狭く、維持管理や古墳見学に支障が生じている。

表土の流出

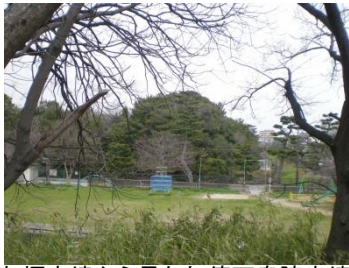
収塚古墳から見た仁徳天皇陵古墳
(大山古墳)

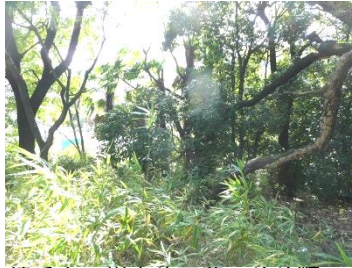
墳丘上の樹木や下草のササ類

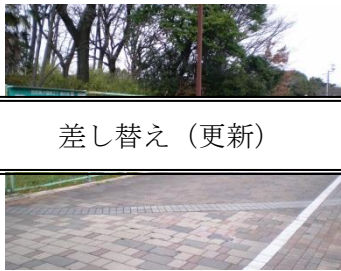
フェンスと古墳周濠表示(更新)

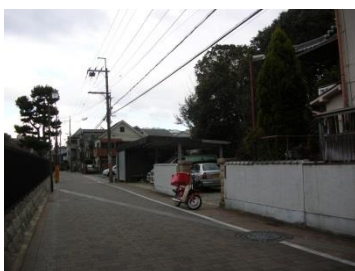
古墳周濠表示

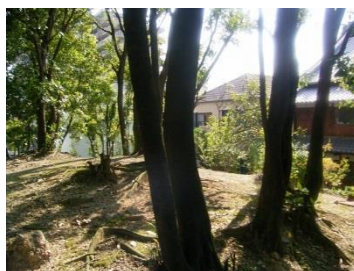
史跡は、半間程度の狭小な幅で接道しているのみで、重機や車両の利用にあたっては近隣駐車場の協力を得ている。境界確定後に周辺地盤上昇に伴い、境界杭が地中に埋没するのを防止するために塩ビ管で保護されている。墳丘斜面において表土の流出があり、一部で樹根の露出がみられる。昭和14年3月に大阪府が設置した史跡標柱と、接道している門扉に説明板を架けている。史跡標柱は、東方の鉄道線路を正面として配置され、西側接道からは見えない。

表土の流出による露出した樹根

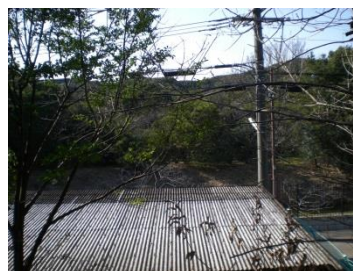
塚廻古墳からみた仁徳天皇陵古墳(大山古墳)

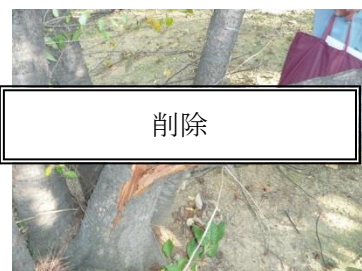
墳丘上の枯損木(削除)

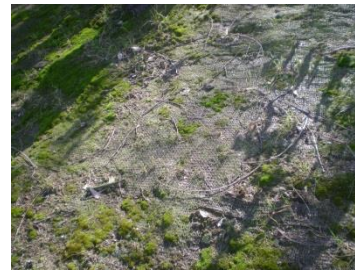
植生マット

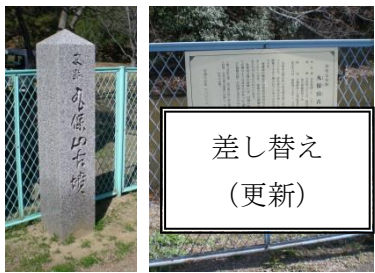
史跡標柱と説明板 (更新)

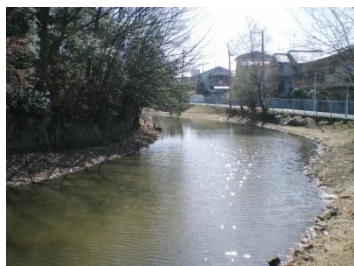
周濠は、水面にはヨシなどの植物や藻類などが繁茂している。かつて、排水の施設がなく降雨量によって水位の上下が著しかったため、墳丘裾及び周濠の外肩に浸食がみられる。前方部は、公有化前に存在した建物のため上部が削平されている。更に、建物の基礎や配管、コンクリート枠の井戸などが残されている。これまで大規模な発掘調査を行っておらず、改変前の前方部の形状は明らかでない。また、雨水により盛土の流出がみられ、墳丘及び樹木の損傷への対策が必要である。史跡の周囲はネットフェンスを挟んで道路に接し、幹線道路・中央環状線への抜け道となっており車の交通量が多く、見学者への安全確保が必要である。

滞水により生じた浸食

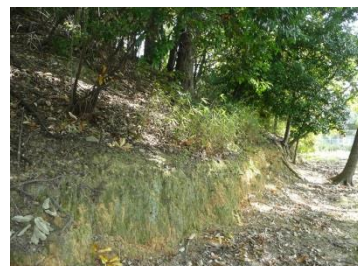
墳丘上樹木と前方部の削平

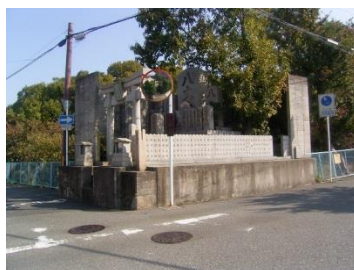
南西隅に位置する祠
現状・課題

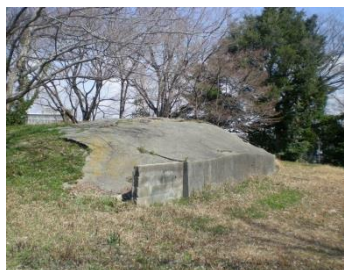
接道が主に前方部南端に限られており、管理や見学に支障が生じている。史跡指定前は墳丘上に寺院があり、現在も建物の礎石や半壊状態でアプローチの階段、塩ビ管や井戸などが露出した状態が残っている。石棺を覆っているモルタルや土留めブロックが経年劣化によりいたんでいる。

石棺保護モルタルと土留めブロック

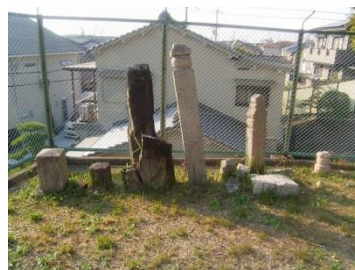
墳丘上の石製塔婆

(1 基は府古文化記念物等保存顕彰規則指定)

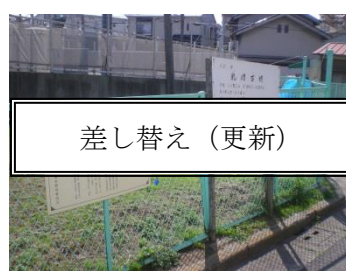
説明板(更新)

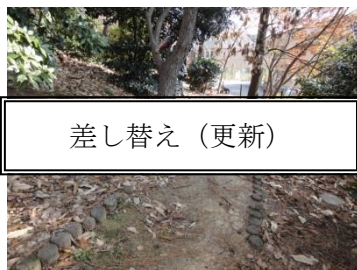
木製の縁石で整備された通路 (更新)

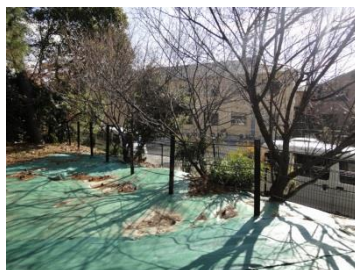
境界部分に設置された木柵

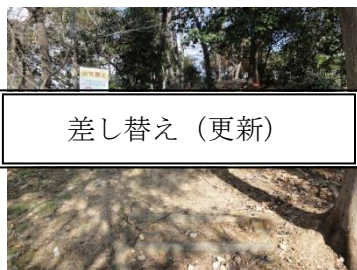
丸太で整備された階段 (更新)

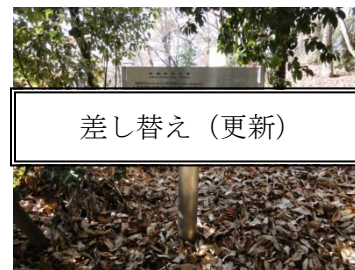
史跡標柱・説明板 (更新)

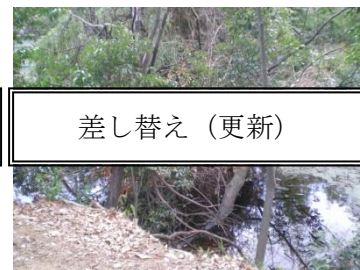
開発により、周濠の大半が埋められ、前方部が失われている。史跡指定範囲は、後円部及び北東隅に残された周濠である。かつて指定地が民有地であった時に、堺市緑の広場として園路や木柵を設置し整備され市民に公開されていた。緑の広場の園路や木柵は経年劣化でほとんど跡形もない状態で、整備が急がれる。公有化を行い、保存管理計画・整備基本計画に基づき適正な管理並びに整備に取り組んでいる。墳丘は、アベマキを中心とした落葉広葉樹で形成しており、部分的にクロマツやシュロがみられる。堤は、竹林となっていたが、整備に取り組む一環で除去し、墳丘を痛める要因の一つを取り除いた。また北東隅の池は、水の出入りはなく湿地状となっており、遺構を痛めるうえ、水質にも影響を与えるため対策が必要である。

木々や竹が繁る周濠 (更新)

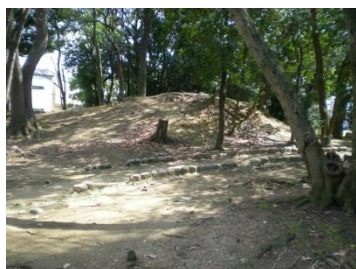
園路と墳丘

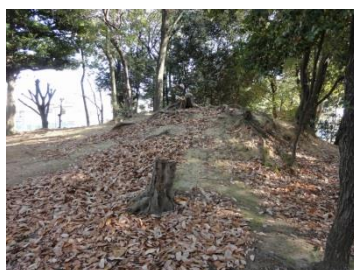
墳丘上樹木と伐採木根株

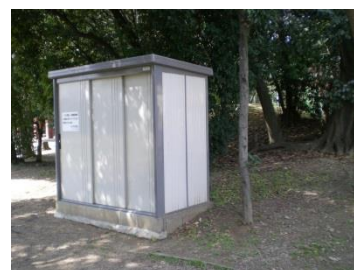
史跡境界上に位置する物置

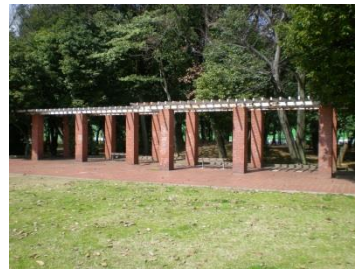
古墳は公園内にあり、管理は保存管理計画に基づき公園部局が行っている。墳丘周辺には園路が南側にはパーゴラが設置されている。墳丘上及び周辺にはウバメガシやアラカシをはじめとする樹木が生育する。なお、わずかな範囲であるが、正楽寺山古墳、ドンチャ山古墳の範囲は、区画整理の造成を受けず、旧状が保たれている。古墳南側のグラウンド、及び北側、西側の森は公園整備による盛土がなされ、旧地形の把握が困難となっている。また、古墳南側の周濠部分にパーゴラが位置しており、古墳整備に際しては移転が必要である。史跡標柱・説明板を設置したものの、周辺の樹木等と溶け込み、見学者が古墳を認識することが困難であり、見学者が古墳として認識できるよう、古墳の顕在化が必要である。

史跡内に位置するパーゴラ

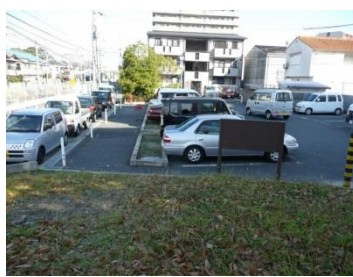
周辺の店舗駐車場

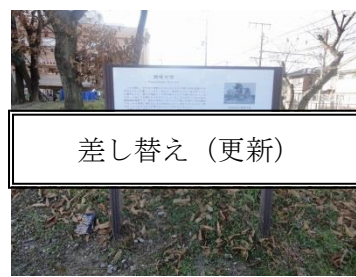
史跡標柱・説明板 (更新)

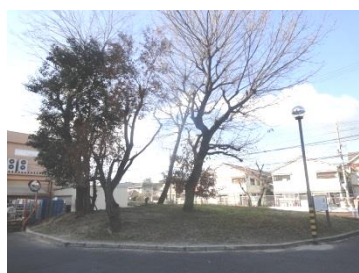
墳丘上の高木

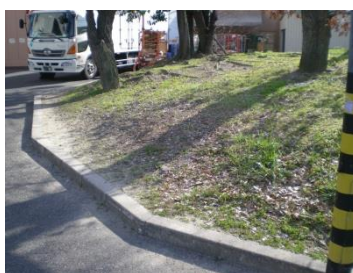
墳丘裾を巡る縁石

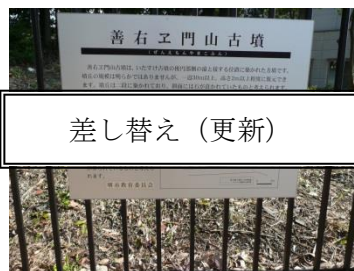
説明板(更新)

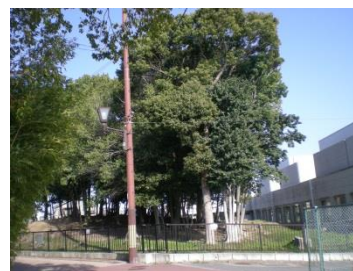
墳丘上の樹木

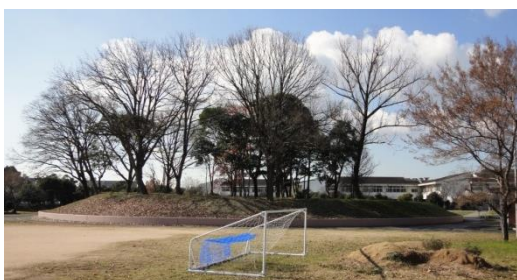
裾を擁壁で囲まれた後円部の墳丘

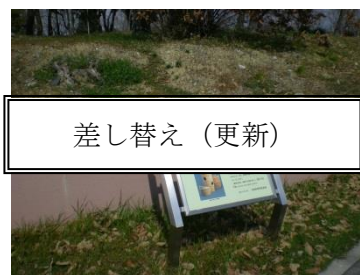
史跡標柱・説明板 (更新)

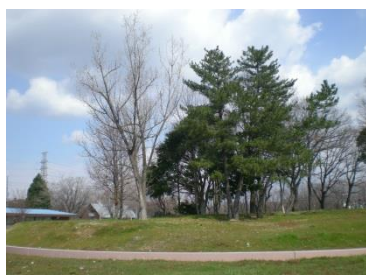
墳丘上の高木

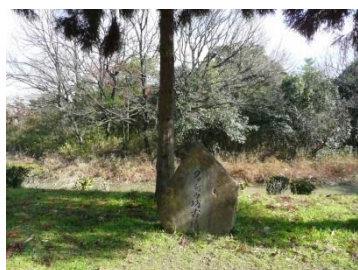
標柱

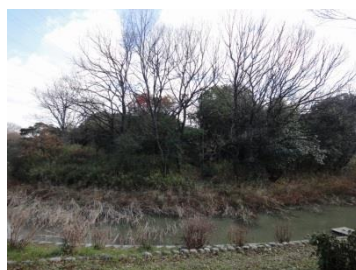
墳丘上の樹木

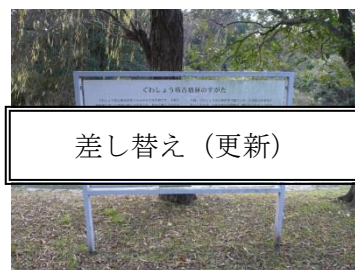
植生説明板(削除)
史跡標柱・説明板(追加)

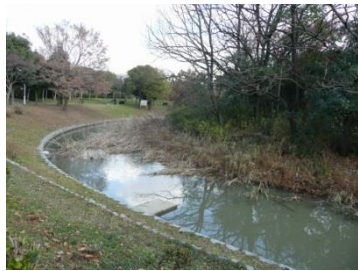
間知石で整備された護岸

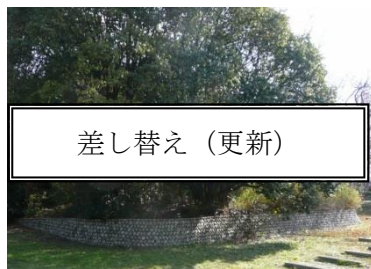
墳丘上樹木と墳丘裾護岸(更新)

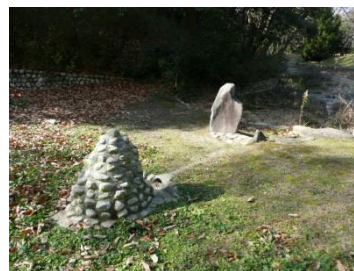
送水管に関連する施設

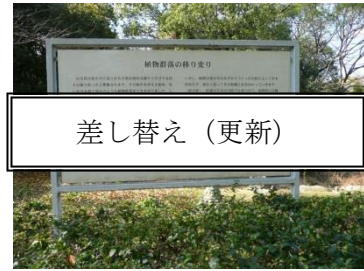
植生説明板(削除)
史跡標柱・説明板(追加)

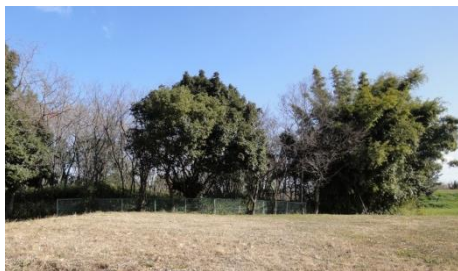
墳丘上樹木とネットフェンス

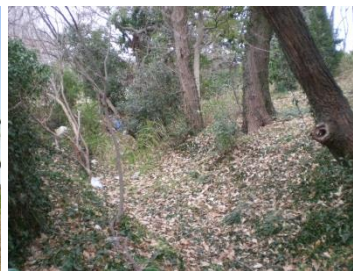
墳丘裾の用水路跡

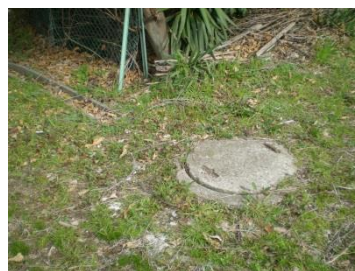
史跡境界付近の柵

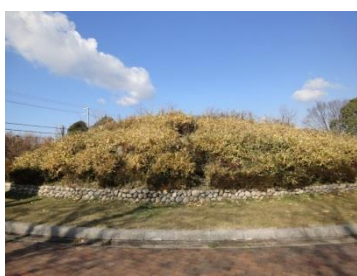
墳丘裾の土留石積や外側の縁石・皿型側溝と、墳丘の規模との相関関係がわかりにくい。

石積などで整備された墳丘裾

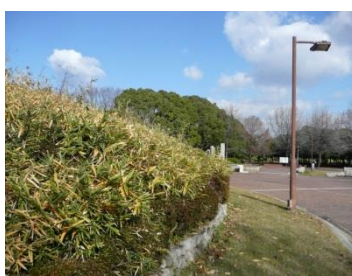
史跡内に設置された照明灯

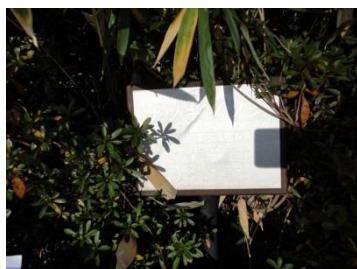
植栽(つつじ)の説明板

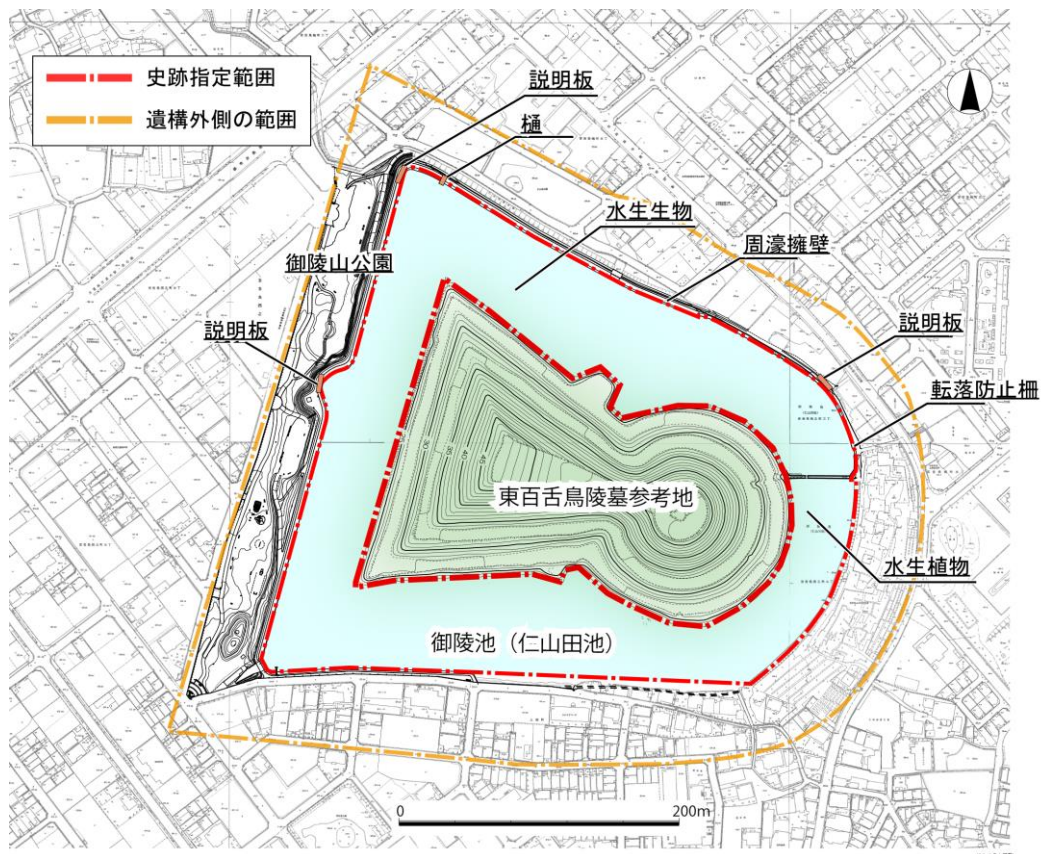
⑱ニサンザイ古墳内濠 現状・課題

平成 30 年度に墳丘下段斜面は、御陵池の波浪などで進行する浸食や崩落への対策として、宮内庁が護岸整備工事を実施した。宮内庁所管の他の古墳に比べ、下段斜面が急峻であったため、「補強土壁工」という工法を採用した。事前調査により遺構等の状況を確認したうえで、割栗石を敷き詰め、斜面を安定させた後、斜面上段に吸出し防止マット、植生シートを設置し、良質土を充填した。これにより、斜面下段は浸食が防止でき、上段は草が芽吹くことによって景観にも配慮した。割栗石は葺石とは異なる石材を用い、峻別を可能とする配慮をした。堤側の斜面はコンクリート製護岸や擁壁で囲まれる。堤上は後円部側の一部を除き、アスファルト舗装の道路や遊歩道が整備されている。
