今池水みらいセンターで発生した  
堺市公共下水道管破損事故報告書

堺市上下水道局

平成 30 年 7 月

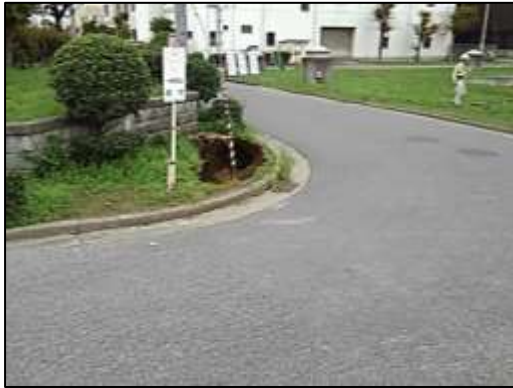
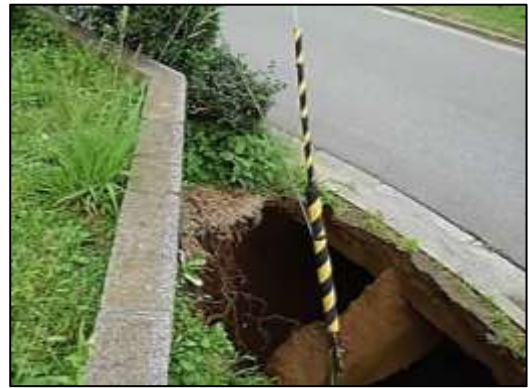
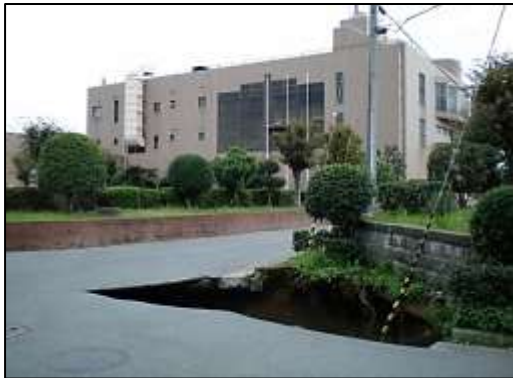
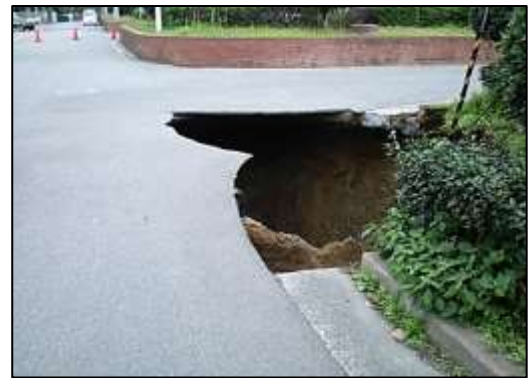
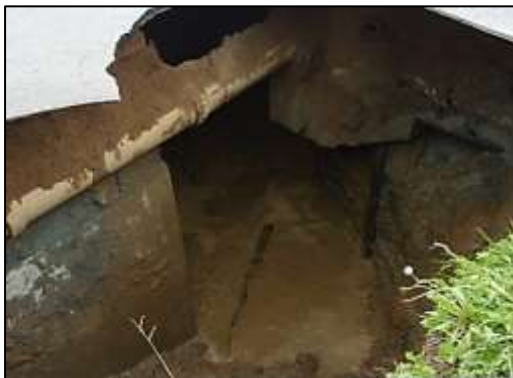
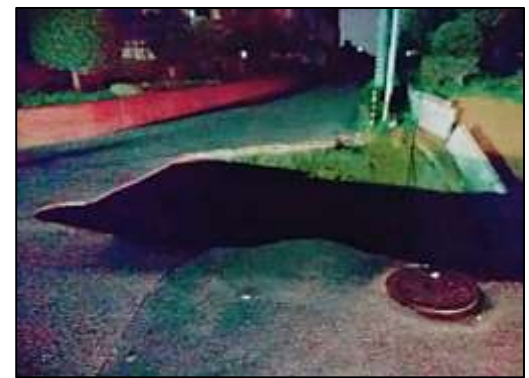
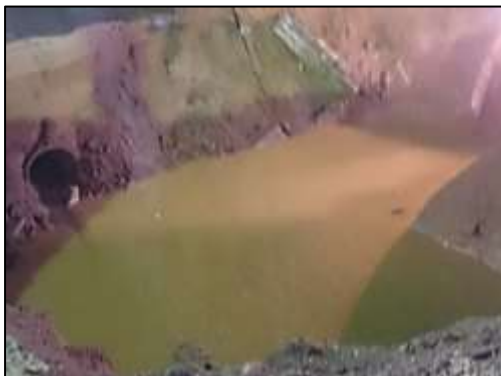
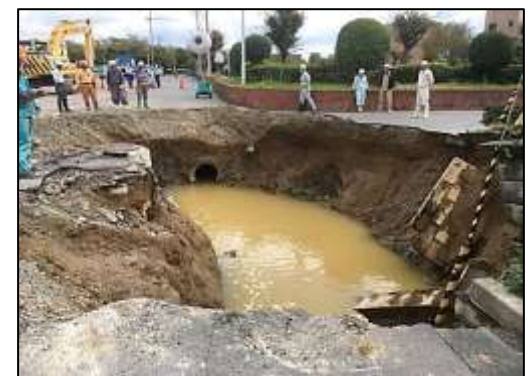
今池水みらいセンター内での陥没状況

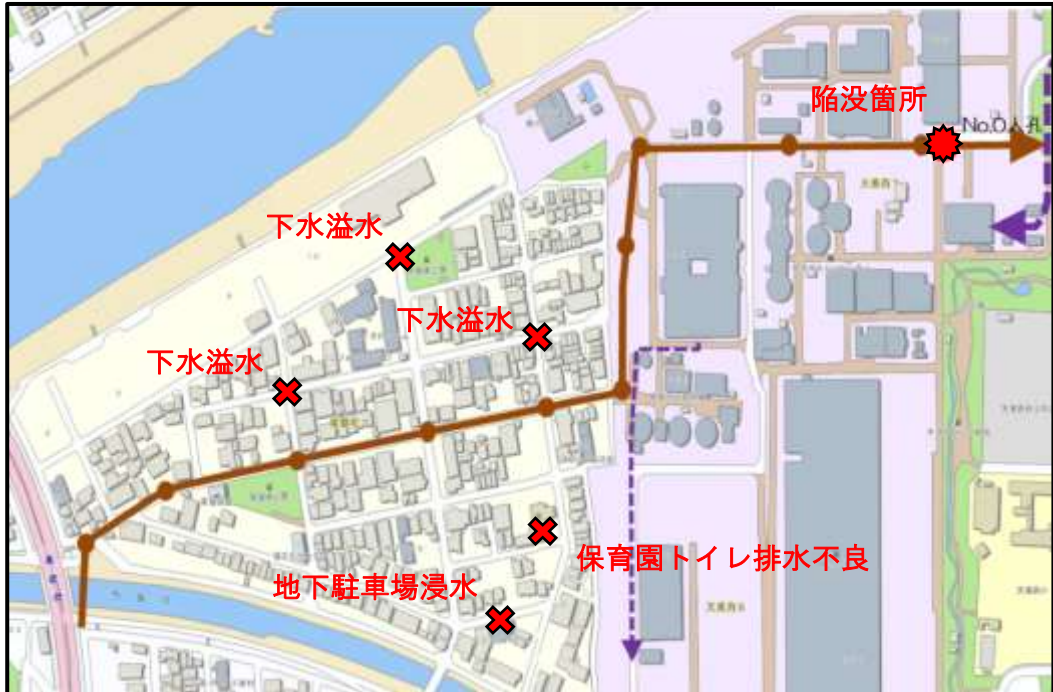
図2-6 被害発生箇所図

- ・常磐町3丁にて、下水が道路に溢水。
- ・常磐町3丁の地下駐車場が浸水。
- ・常磐町3丁の一部にて、下水が流れにくい状況が発生。

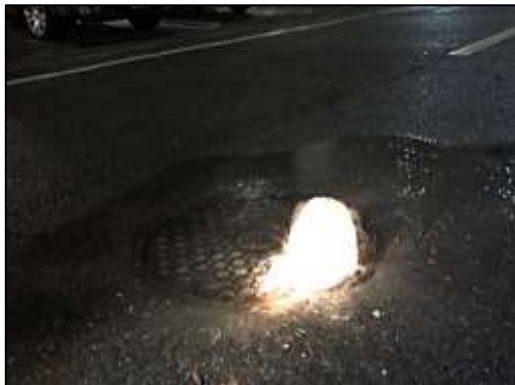
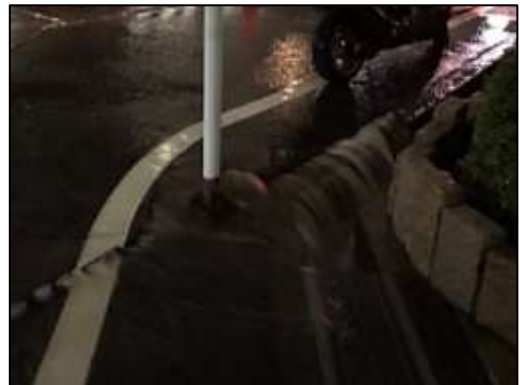
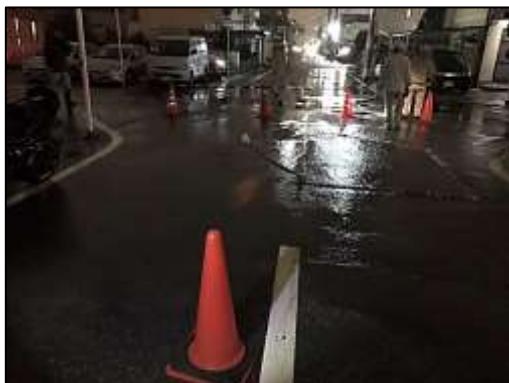
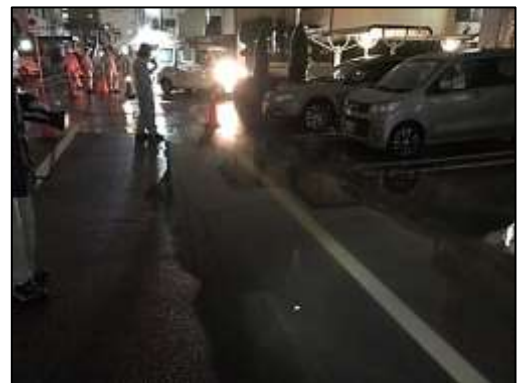
下水の道路溢水状況

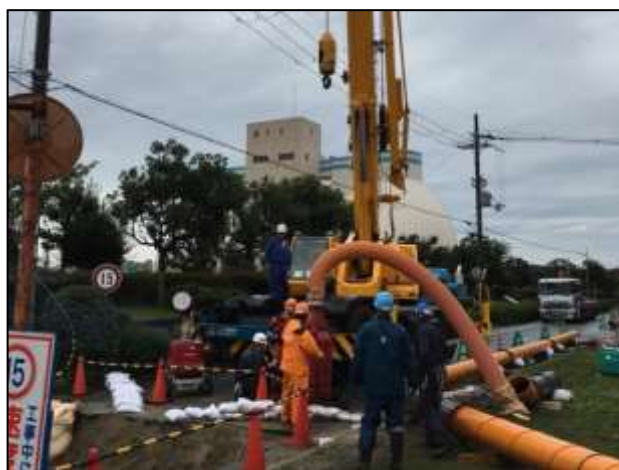
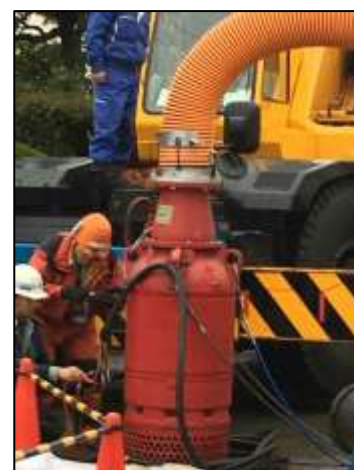
本来、仮設ポンプについては微小な堆積物等も排水できるよう、汚水用ポンプを調達すべきところですが、市内溢水の早期解消のための性能（既設マンホールに設置でき、且つ、排出する汚水量や能力に見合ったポンプ）を有する汚水ポンプの調達が困難であったため、今池No.1及び今池No.2に応急用としての雨水用ポンプを設置せざるを得ませんでした。これに伴い、市場で流通していた最大の雨水ポンプφ250mmを調達することとなりましたが、雨水ポンプの設置に際しては、堆積物やごみの詰まりによる管閉塞並びに堆積物等が原因となるポンプ吸引時の排出流量低下等の懸念を解消するため、運転管理の体制を整える必要が生じました

φ250mmのポンプ設置状況

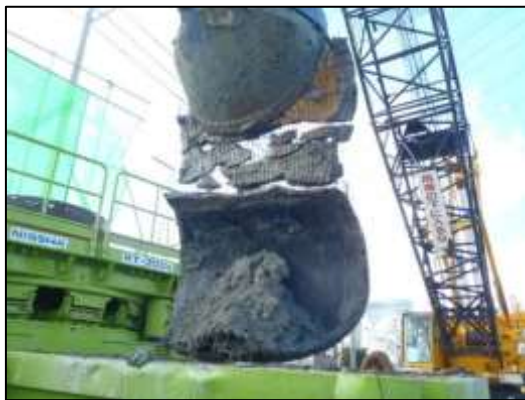
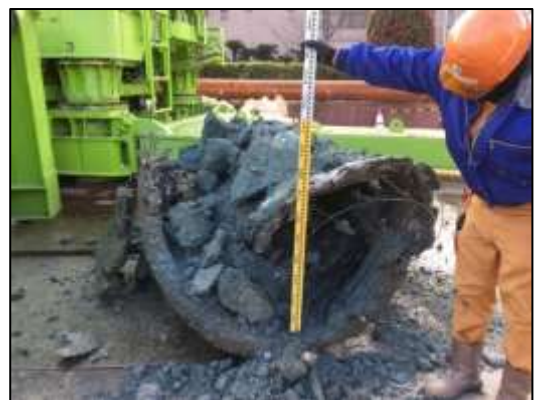
立坑築造時における下水道管の撤去状況写真

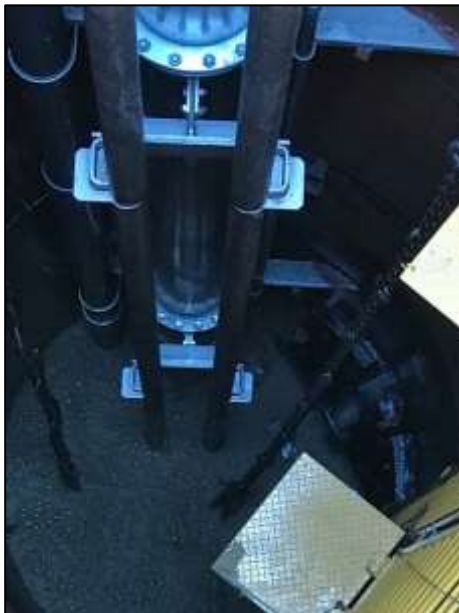
ポンプ井立坑内にポンプを設置している状況

自動制御可能な汚水ポンプについては、今池水みらいセンターに流下してくる汚水量を排出できる $\phi 400\text{ mm} \cdot 24.0\text{ m}^3/\text{分}$ の汚水ポンプを設置。また、汚水ポンプを設置できるポンプ井として $\phi 2700\text{ mm}$ の築造を行いました。

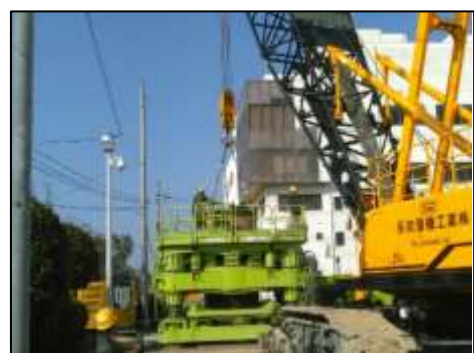
レーダー探査では1.5m以上より深い場所の調査はできないことから、鋼管圧入による調査を実施しました。鋼管圧入調査は、鋼管を地上から地中に圧入する際に地中に空洞があれば、圧入機器のトルクが急激に変動することを利用した調査ですが、同調査では、ボーリング部・立坑部ともに、空洞が疑われるようなトルクの変動はありませんでした。

立坑部の鋼管圧入状況

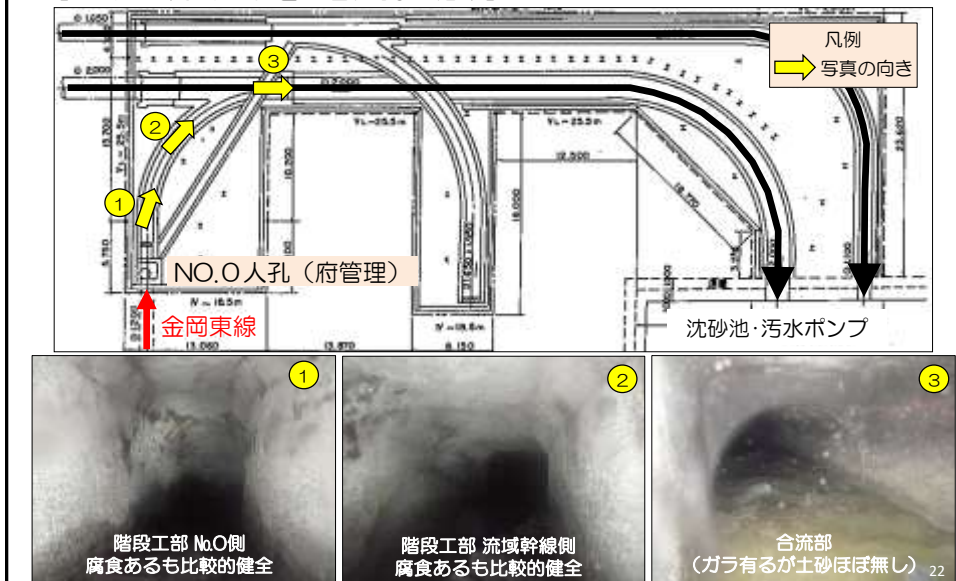
【NO.0→流域下水道 管内調査結果】

### (8) 腐食状況の調査⑦

調査日時：平成29年11月25日  
16時00分～16時30分

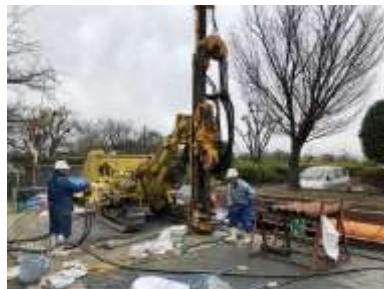
#### (5) 地盤（空洞）調査の実施

- ・平成30年1月18日から20日にかけて、ボーリング調査を実施。
- ・平成30年2月5日から26日にかけて、ケーシング工を実施。

- ・どちらの施工においても、鋼管圧入時、急激にトルクが下がるなど、空洞が疑われるような兆候はなかった。
