# 【北区】安全対策の取組状況一覧表

令和6年3月1日現在

## 通学路の安全点検対策箇所図 【大泉小学校】（北区）

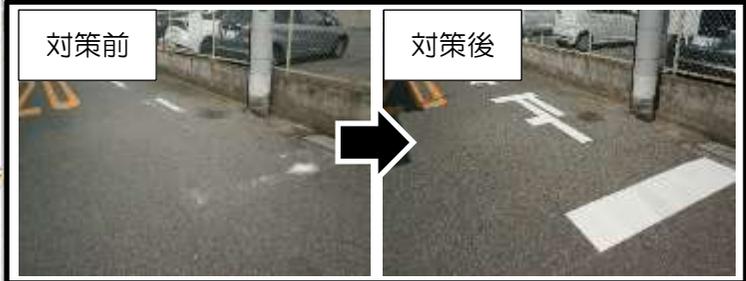
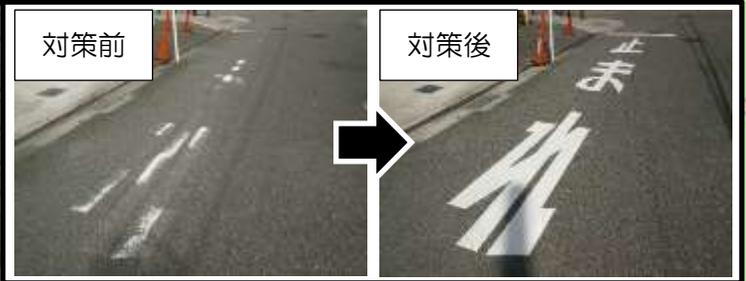
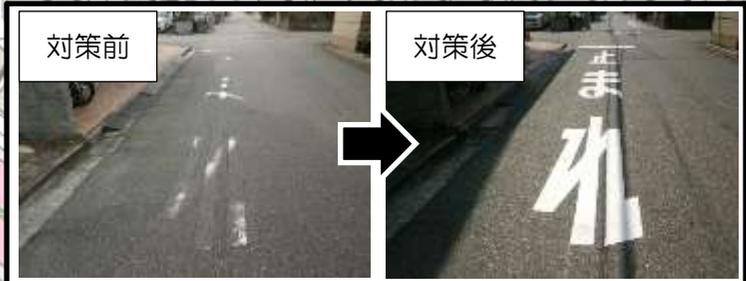
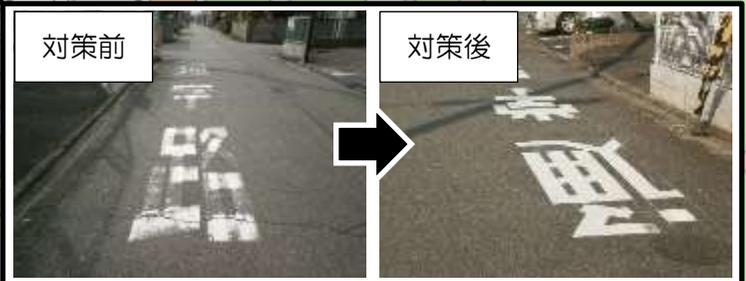
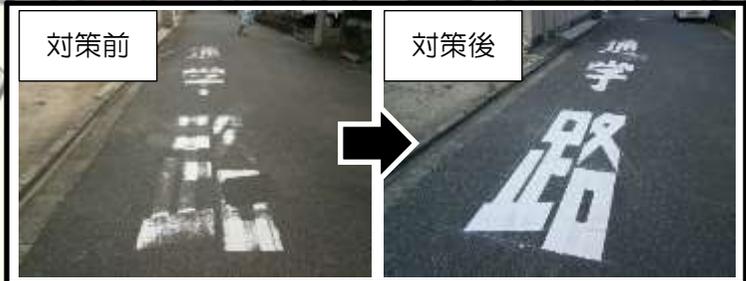
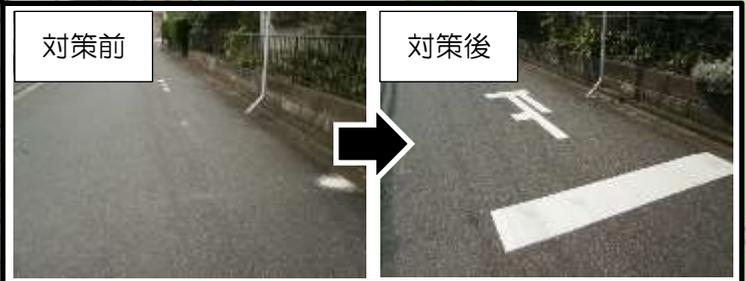
抜けていく車が多く危険なため、安全対策が必要。  
【対策内容】  
・「通学路」路面標示の塗り直し  
・「止まれ」停止線の塗り直し

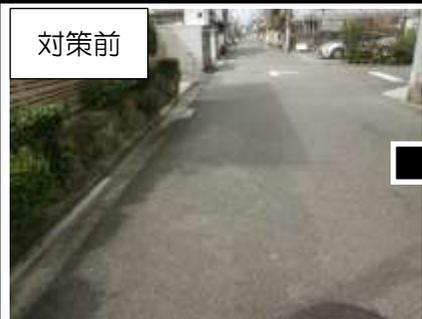
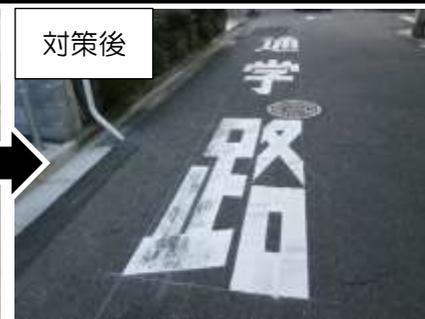
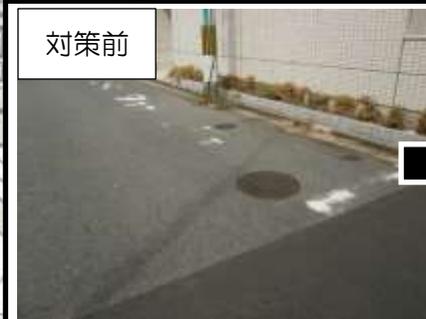
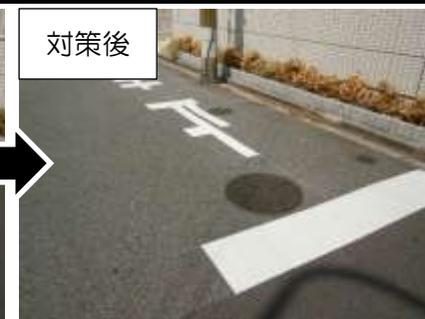
# 整理番号 7

幹線道路から進入してくる車が多く危険なため、安全対策が必要。

- 【対策内容】
- ・「通学路」路面標示の設置
  - ・「止まれ」停止線の塗り直し

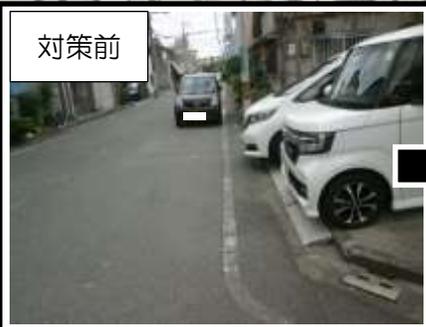
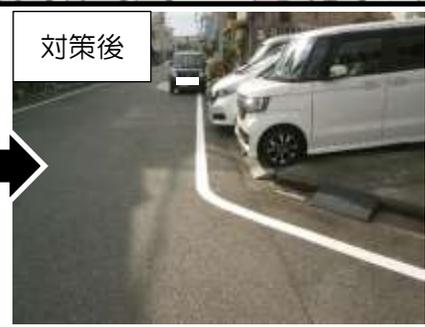
# 整理番号 12

通り抜けて行く車が多く危険なため、安全対策が必要。  
【対策内容】 ・外側線の引き直し

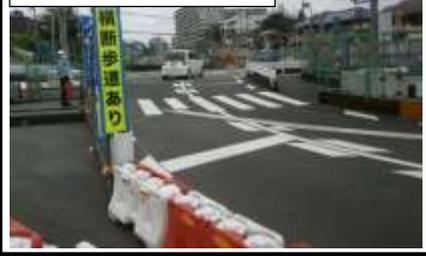
ガードマンが常駐

高速道路建設に伴う工事で、見通しの悪い交差点になっていて危険なため、安全対策が必要。

【対策内容】 ・登下校指導など安全教育を徹底

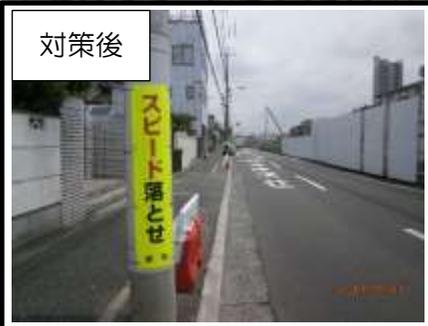
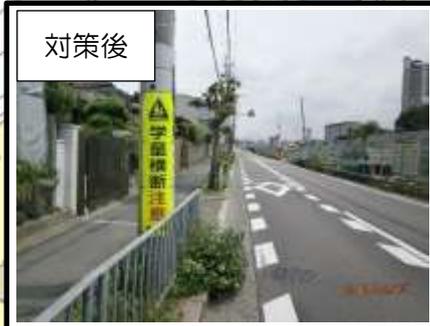
整理番号 15

幹線道路への抜け道として、スピードを出して通過する車が多く危険なため、安全対策が必要。

【対策内容】 ・注意喚起の巻き看板の設置

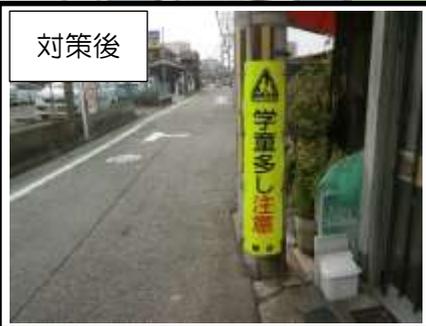
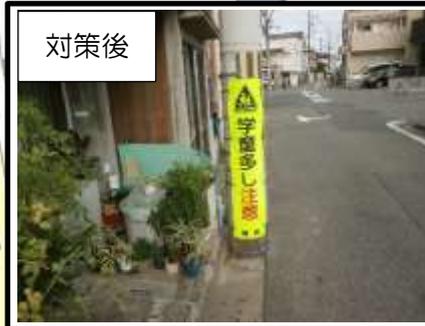
整理番号 17

幹線道路への抜け道として、スピードを出して通過する車が多く危険なため、安全対策が必要。

【対策内容】 ・注意喚起の巻き看板の設置

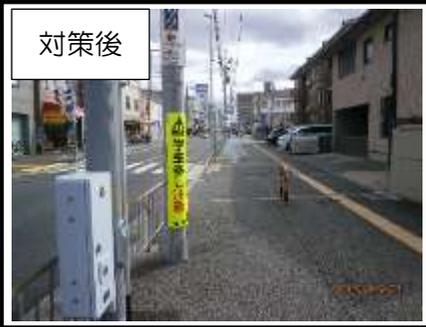
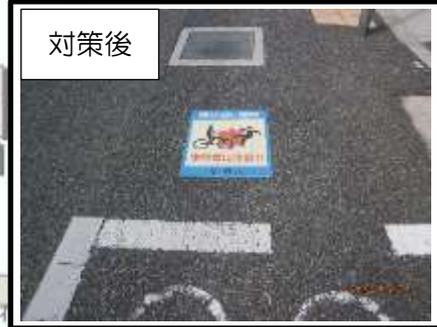
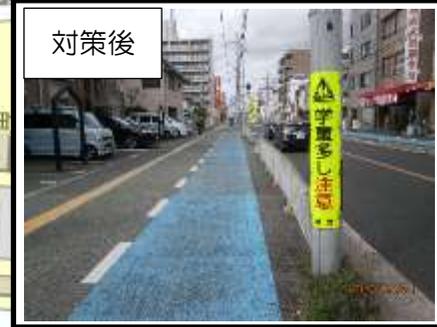
整理番号20

横断歩道を渡ってきた児童と自転車の接触の危険性があるため、安全対策が必要。

- 【対策内容】
- ・注意喚起の巻き看板の設置
  - ・注意喚起の路面シートの設置

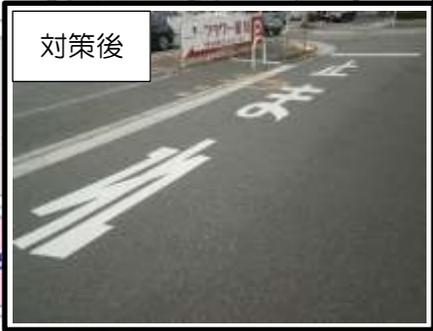
# 整理番号27

一時停止せずに飛び出す車があり危険なため、安全対策が必要。

- 【対策内容】
- ・取締りを実施
  - ・「止まれ」停止線の設置

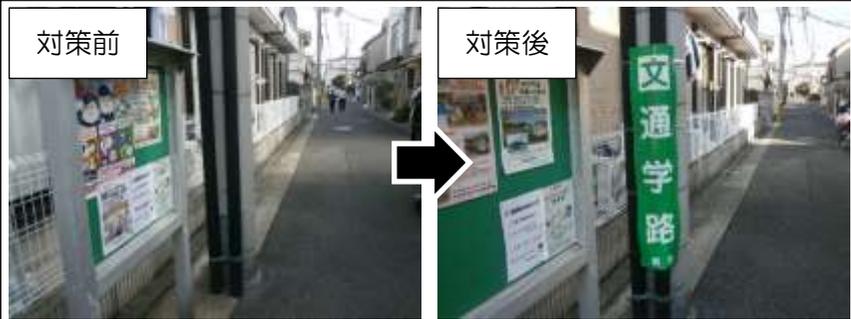
# 整理番号44

通り抜けて行く車が多く危険なため、安全対策が必要。  
【対策内容】 ・「通学路」巻き看板の設置

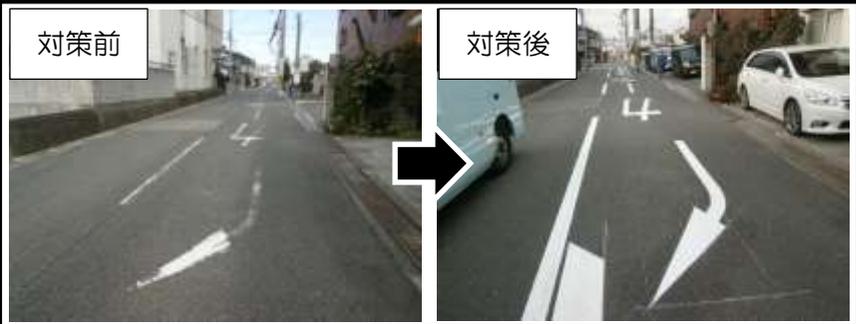
車の通行量が多く危険なため、安全対策が必要。

- 【対策内容】
- ・「カーブ注意」路面標示の塗り直し
  - ・減速マークの塗り直し
  - ・外側線の引き直し
  - ・ゼブラゾーンの塗り直し
  - ・グリーンベルトの設置
