# 【中区】安全対策の取組状況一覧表

令和6年3月1日現在

## 通学路の安全点検対策箇所図

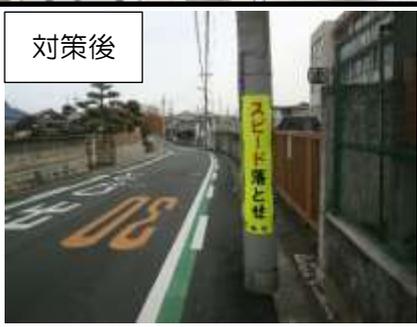
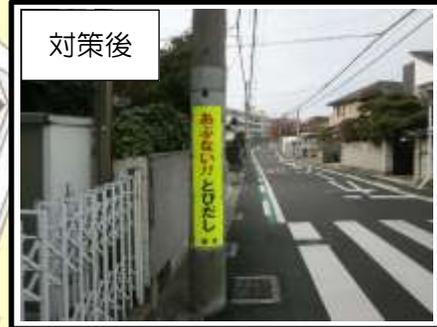
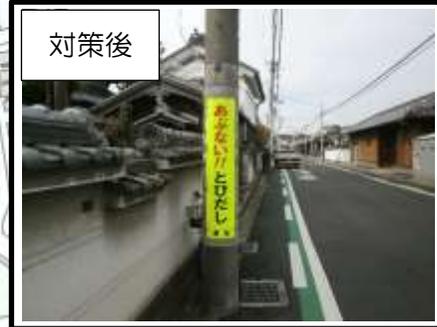
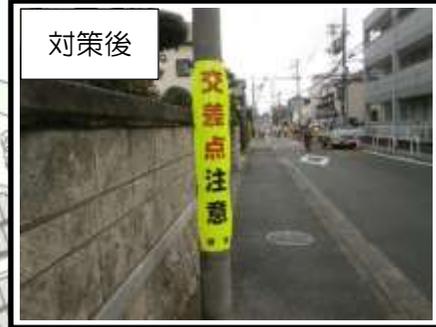
# 整理番号2

抜け道として、車や自転車の通行量が非常に多く危険なため、安全対策が必要。

【対策内容】 ・注意喚起の巻き看板の設置

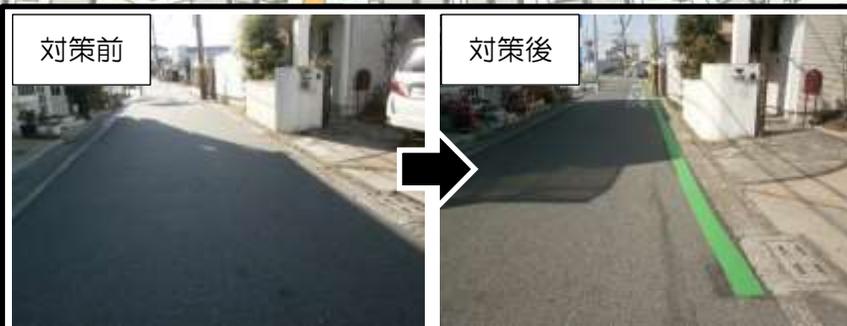
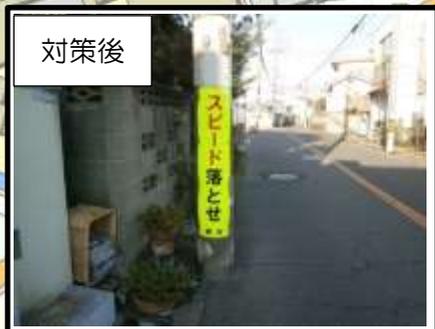
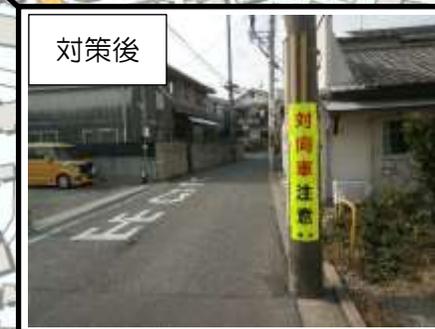
# 整理番号7

幹線道路で車の交通量が多いうえに、道路幅員が狭く危険なため、安全対策が必要。

- 【対策内容】
- ・グリーンベルトの設置
  - ・注意喚起の巻き看板の設置
  - ・注意喚起の路面標示の設置

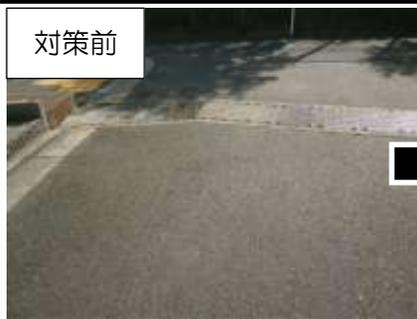
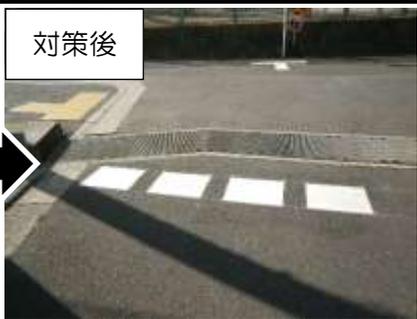
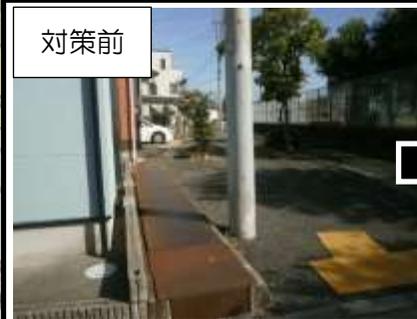
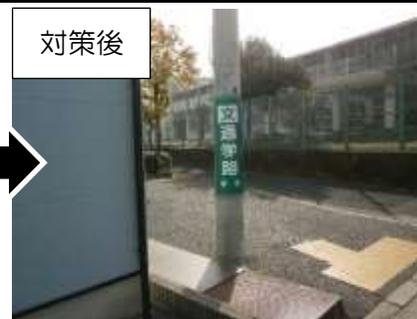
# 整理番号8

住宅地から車が一時停止せずに出て行き危険なため、安全対策が必要。

- 【対策内容】
- ・指導停止線の設置
  - ・「通学路」巻き看板の設置

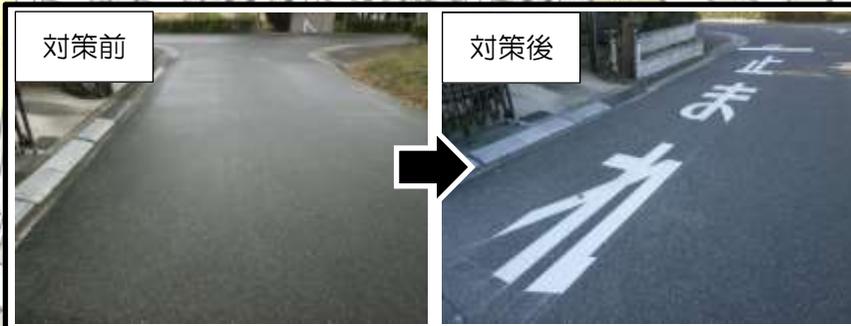
整理番号 13

通り抜けて行く車がスピードを落とさず通過し危険なため、安全対策が必要。

- 【対策内容】
- ・「通学路」巻き看板の設置
- ・「交差点注意」巻き看板の設置
- ・「止まれ」停止線の塗り直し

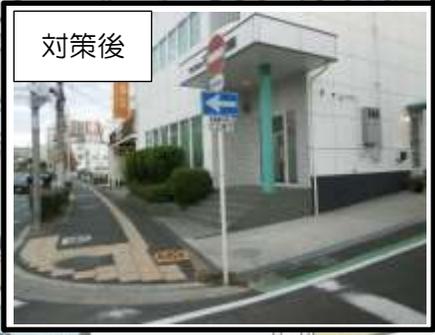
整理番号 16

規制標識の支柱がぐらついている。  
【対策内容】 ・支柱・標識を取り替え

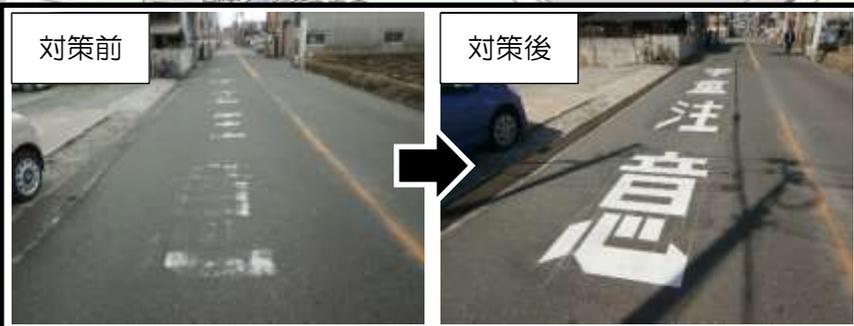
整理番号 18

幹線道路として通行量が多く危険なため、安全対策が必要。

- 【対策内容】
- ・U字バリカーの設置
- ・「学童注意」路面標示の塗り直し
- ・規制標示の塗り直し

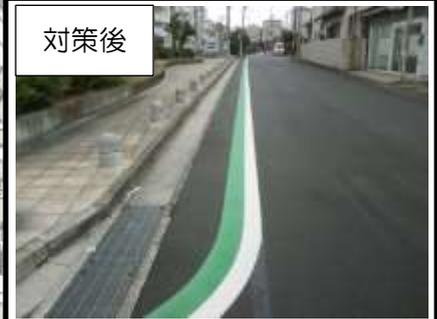
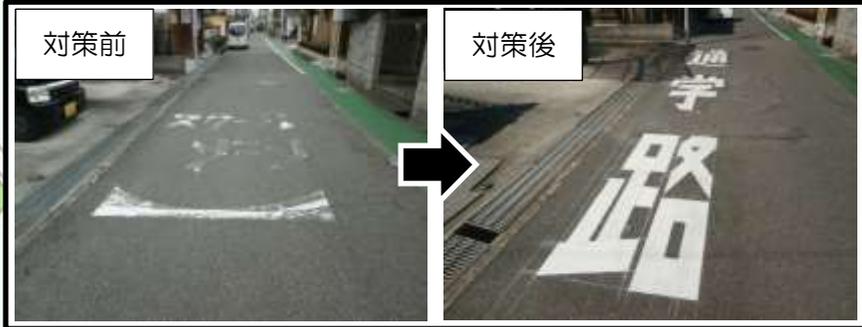
整理番号 19

抜け道として車の通行量が多く危険なため、安全対策が必要。

- 【対策内容】
- ・外側線及びグリーンベルトの引き直し
- ・「通学路」路面標示の変更

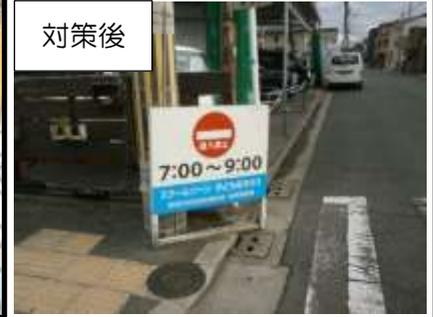
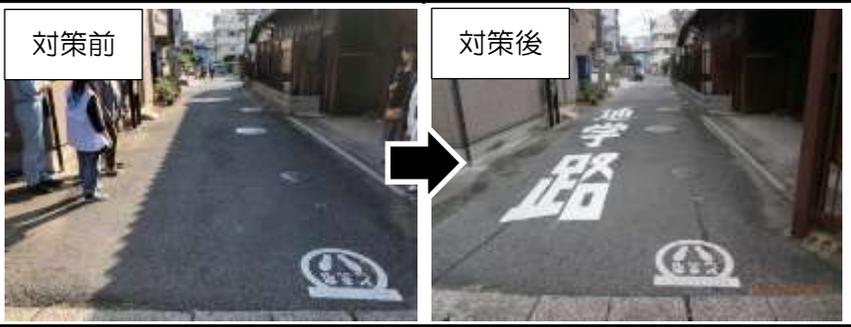
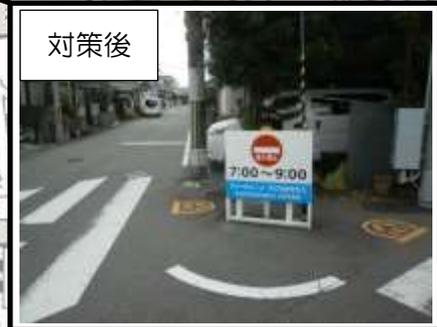
# 整理番号24

道路幅員が狭いうえに抜け道として車の通行量が多く危険なため、安全対策が必要

- 【対策内容】
- ・時間規制を周知する看板の設置
  - ・「通学路」路面標示の設置

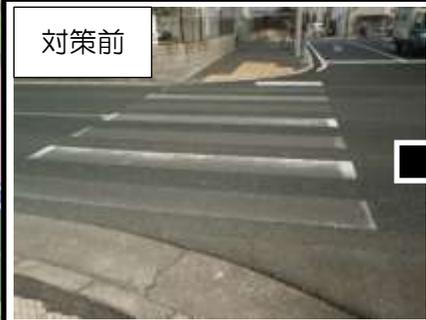
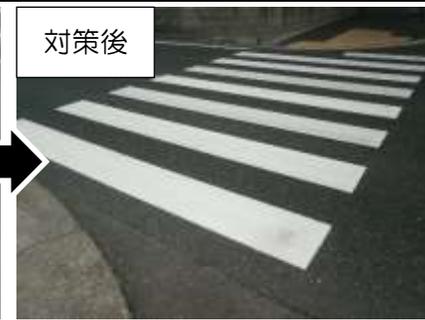
整理番号 25

横断歩道が消えてしまっている。  
【対策内容】 ・横断歩道の塗り直し

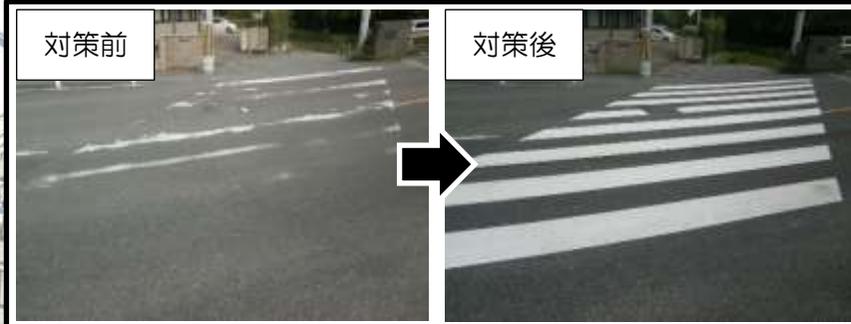
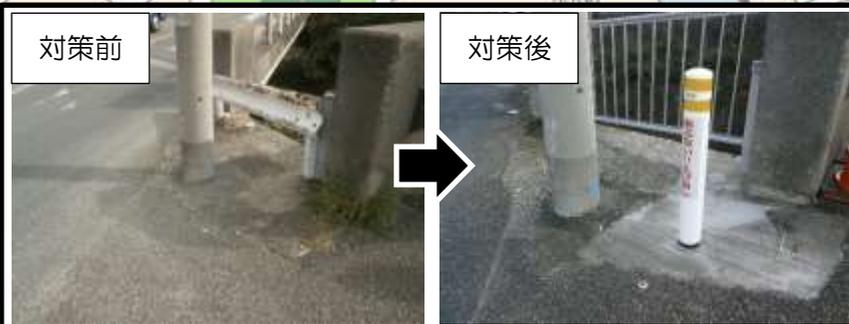
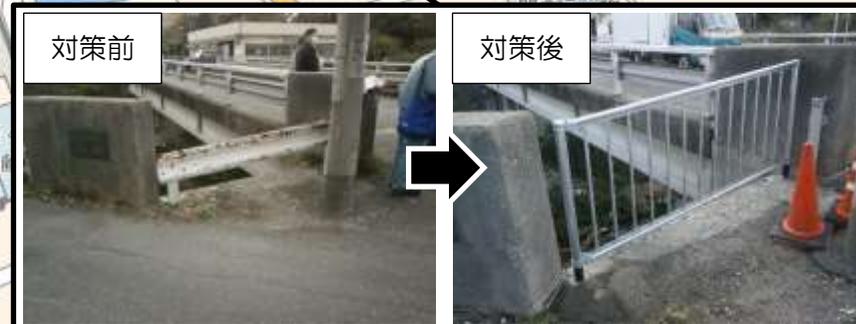
整理番号 26

幹線道路に出る交差点。待機場所が狭く危険なため、安全対策が必要。

- 【対策内容】
- 単柱バリカーの設置
  - 転落防止柵の設置
  - 横断歩道の塗り直し

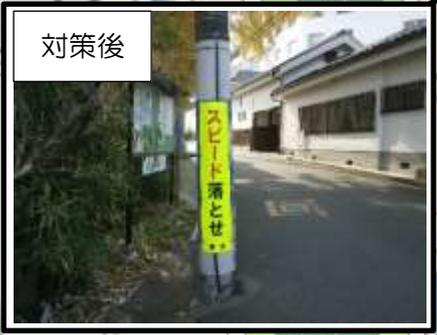
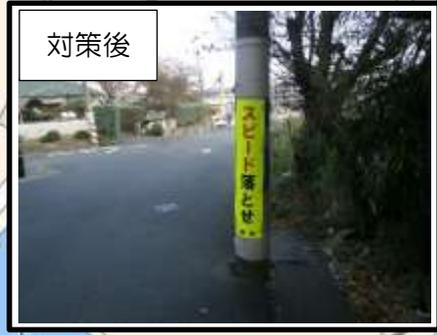
整理番号 27

抜け道として車の通行量が多く危険なため、安全対策が必要。

【対策内容】 ・注意喚起の巻き看板の設置

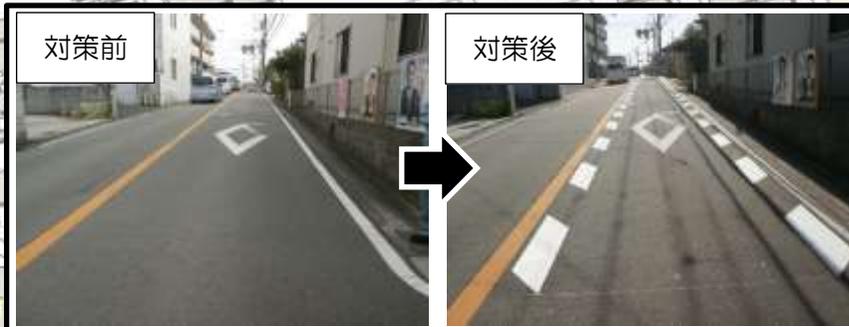
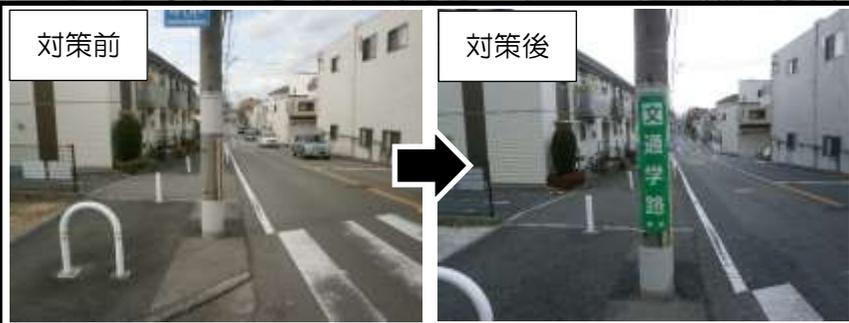
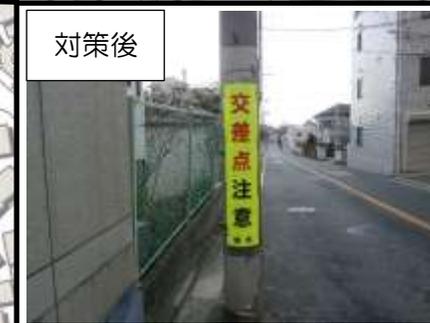
# 整理番号 29

坂道でスピードが出やすく、車の通行量も多く危険なため、安全対策が必要。

- 【対策内容】
- 注意喚起の巻き看板の設置
  - 減速マークの設置

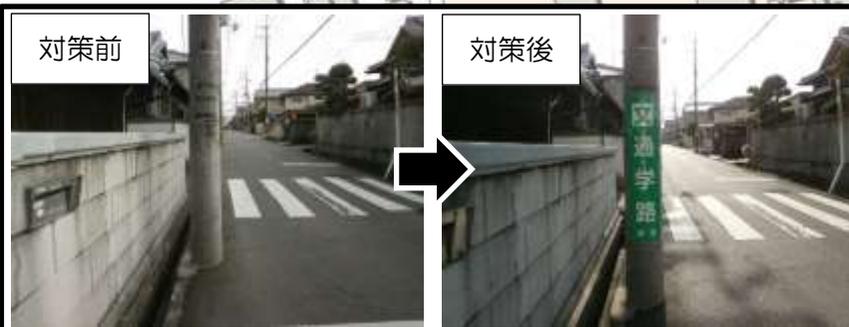
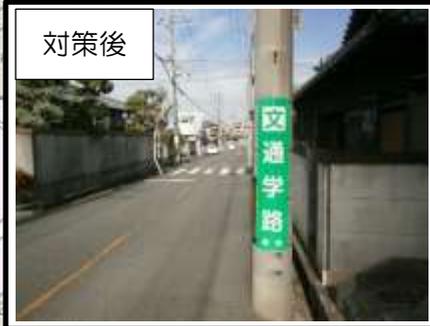
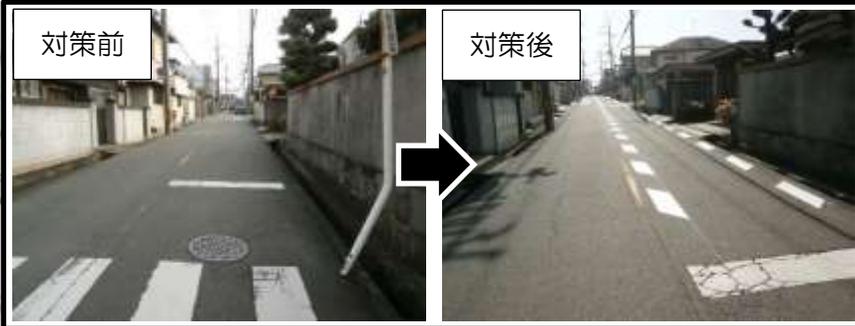
抜け道として、かつ坂道でスピードが出やすく危険なため、安全対策が必要。

- 【対策内容】
- ・「通学路」巻き看板の設置
  - ・減速マークの設置

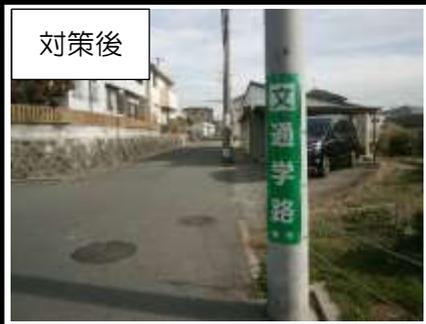
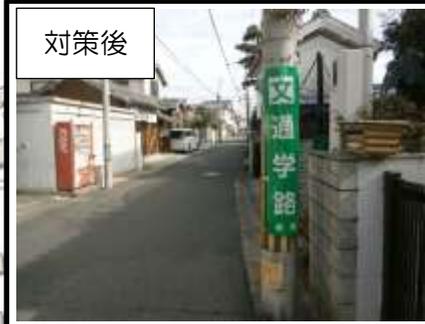
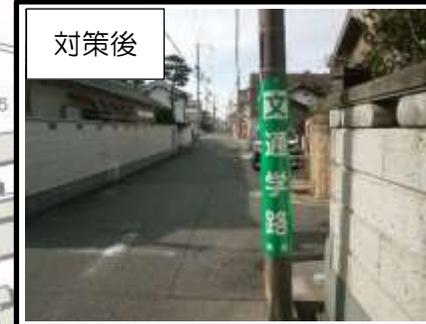
整理番号 31

抜け道として、特に朝の時間帯の車の通行量が多く危険なため、安全対策が必要。

【対策内容】 ・「通学路」巻き看板の設置

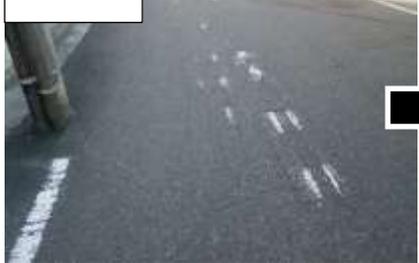
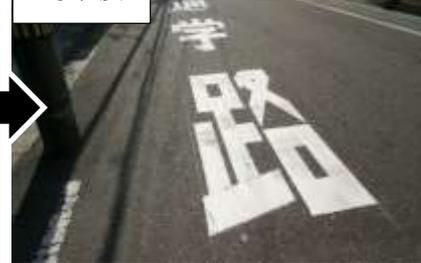
整理番号40

幹線道路であり、車の通行量が多く危険なため、安全対策が必要。

【対策内容】 ・「通学路」路面標示の塗り直し

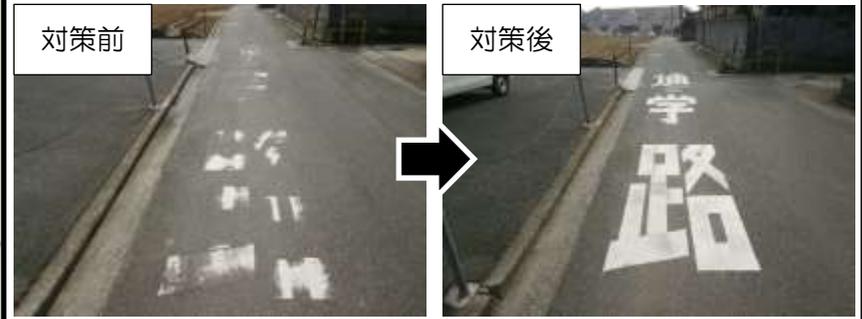
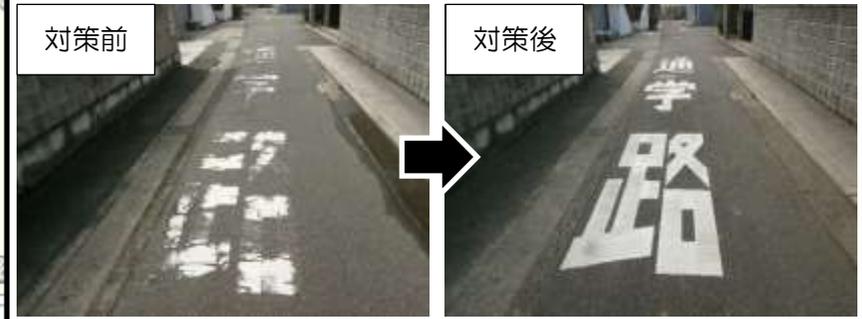
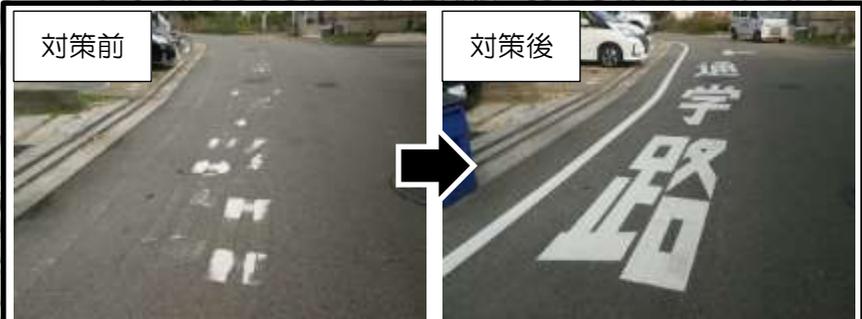
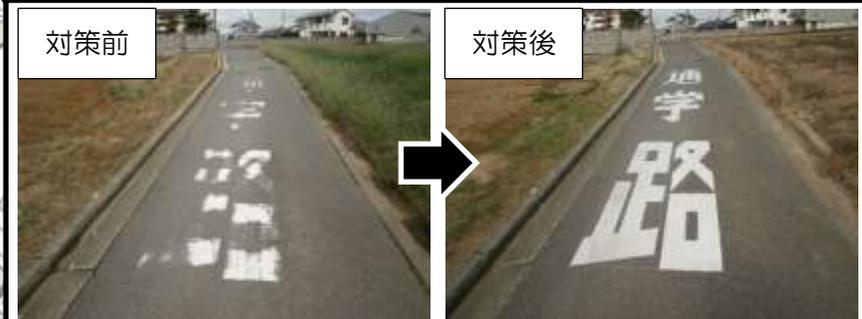
整理番号 4 1

道路幅員が非常に狭いうえに、カーブが続き危険なため、安全対策が必要。

【対策内容】 ・「通学路」路面標示の塗り直し

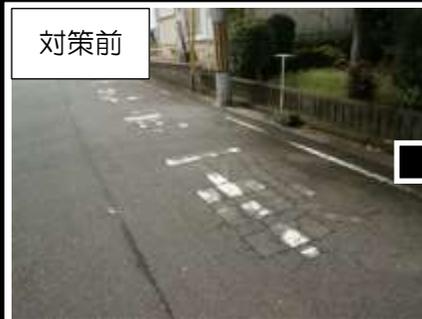
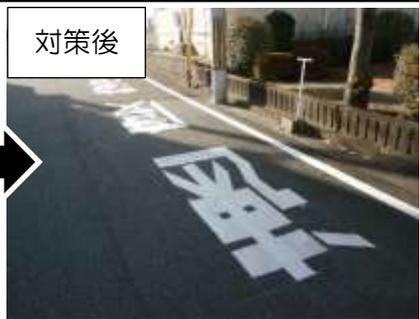
整理番号57

車がスピードを落とさずに通り抜けていき危険なため、安全対策が必要。

【対策内容】 ・「速度落せ」路面標示の塗り直し

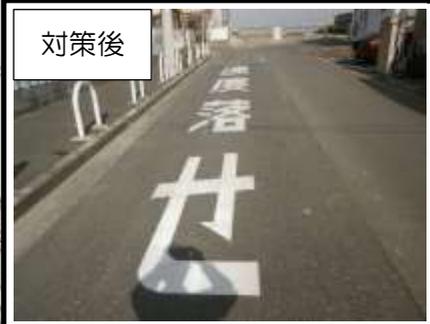
整理番号60

車がスピードを落とさずに通り抜けていき危険なため、安全対策が必要。

【対策内容】 ・「速度落せ」路面標示の塗り直し
