【西区】安全対策の取組状況一覧表

令和6年3月1日現在

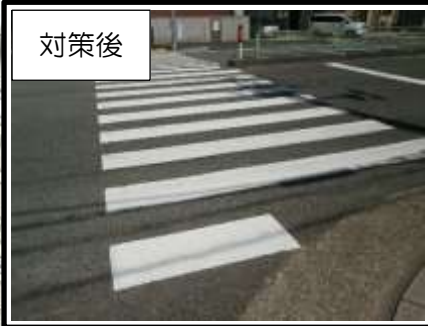
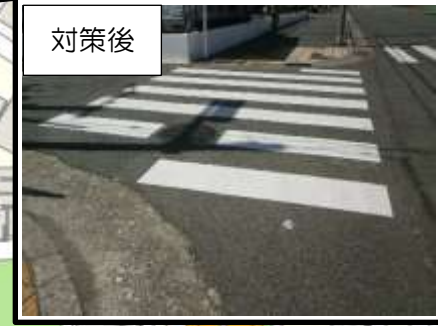
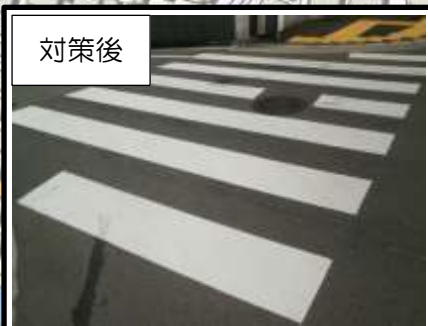
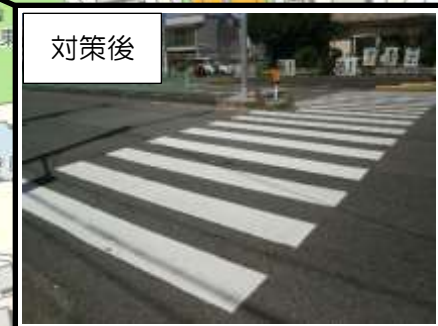
横断歩道が薄くなっている。

【対策内容】 ・横断歩道の塗り直し

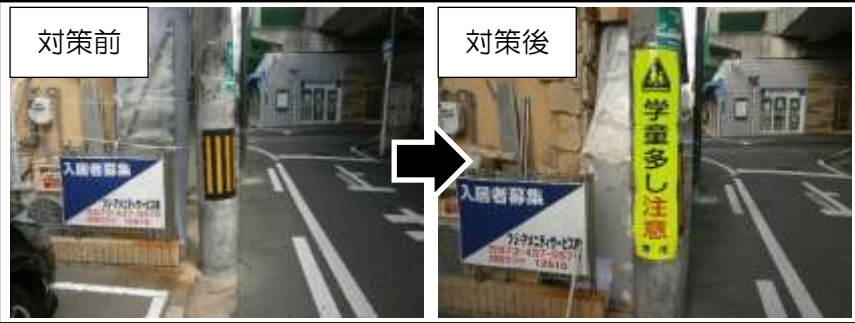
整理番号 4

道路幅員が狭いうえに、車の通行が多く危険なため、安全対策が必要。

【対策内容】 ・注意喚起の巻き看板の設置

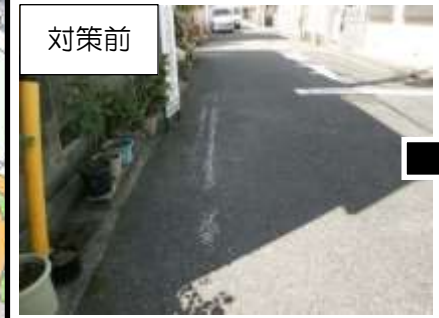
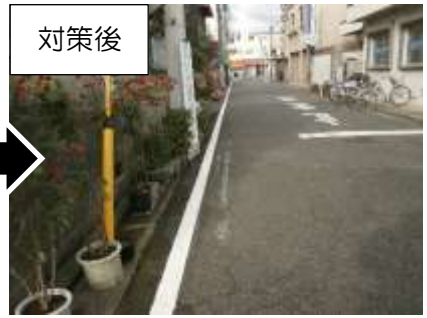
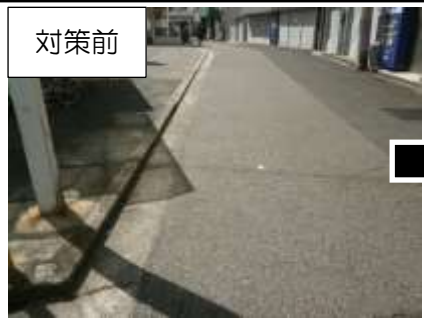
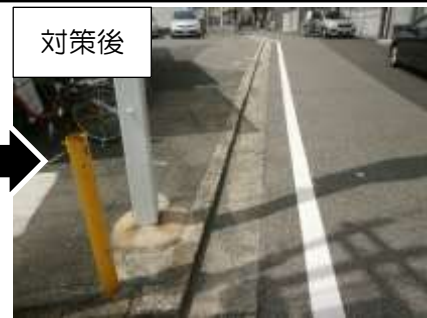
整理番号6

抜け道として、車の通行が多く危険なため、安全対策が必要。

【対策内容】 ・外側線の設置

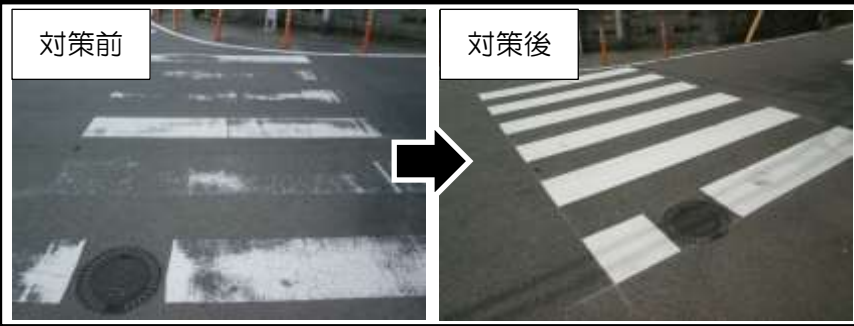
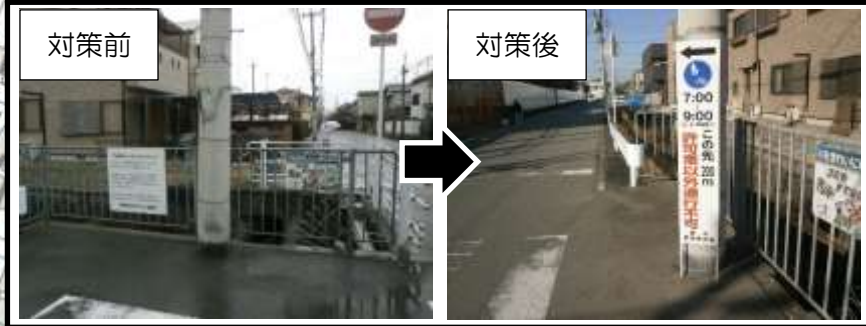
整理番号8

時間規制のかかっている道路にもかかわらず、通行する車があるため、規制道路を周知することが必要。

- 【対策内容】
- 周知看板の設置
 - 横断歩道の塗り直し

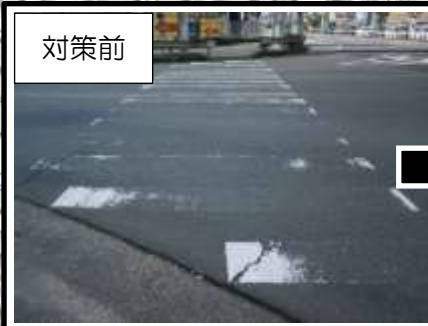
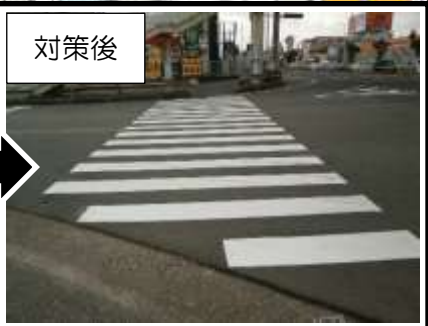
整理番号 14

横断歩道が薄くなっている。
【対策内容】 ・横断歩道の塗り直し

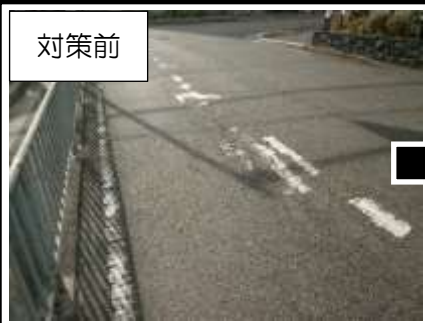
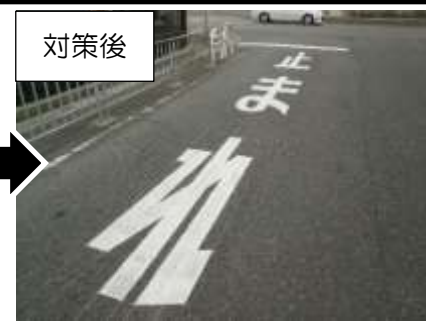
整理番号 15

「止まれ」停止線が薄くなっている。
【対策内容】 ・「止まれ」停止線の塗り直し

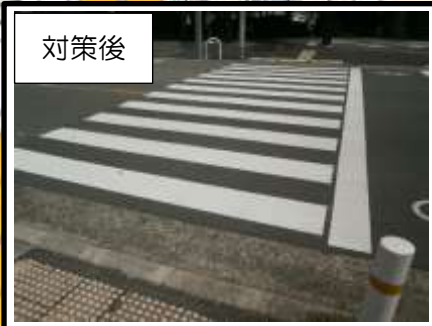
整理番号 16

横断歩道が薄くなっている。

【対策内容】 ・横断歩道の塗り直し

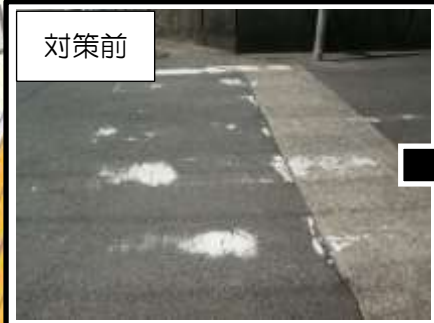
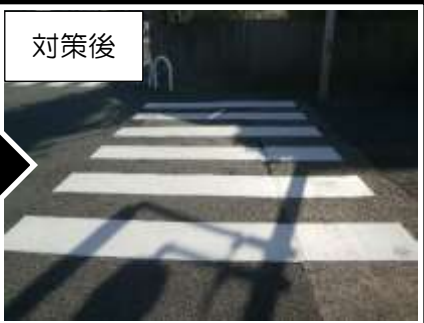
整理番号 19

横断歩道が薄くなっている。
【対策内容】 ・横断歩道の塗り直し

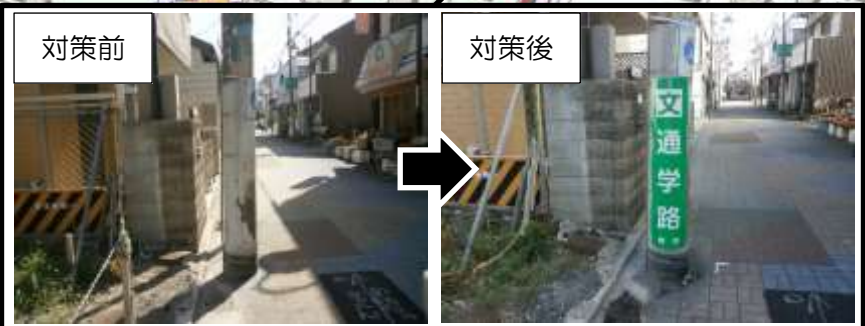
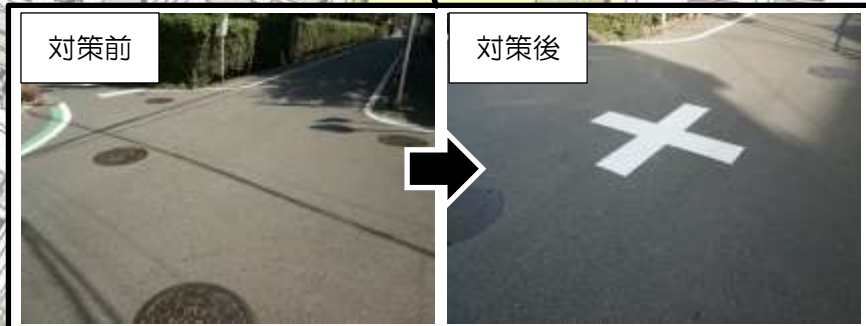
整理番号 21

時間規制や方向規制がかかっているが、道路幅員が狭く車の通行量も多く危険なため、安全対策が必要。

- 【対策内容】
- ・「通学路」巻き看板の設置
 - ・交差点マークの設置
 - ・巻き看板の巻き直し

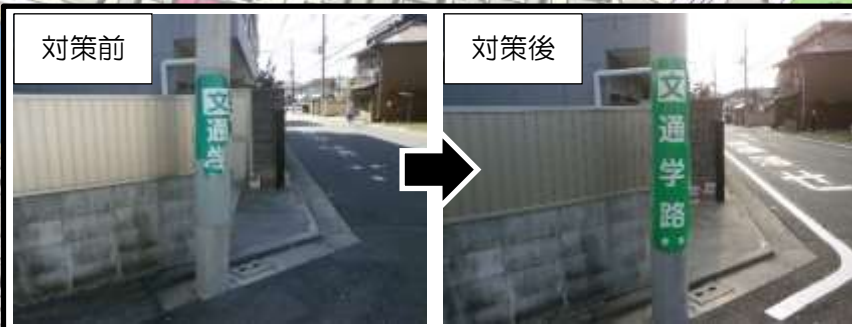
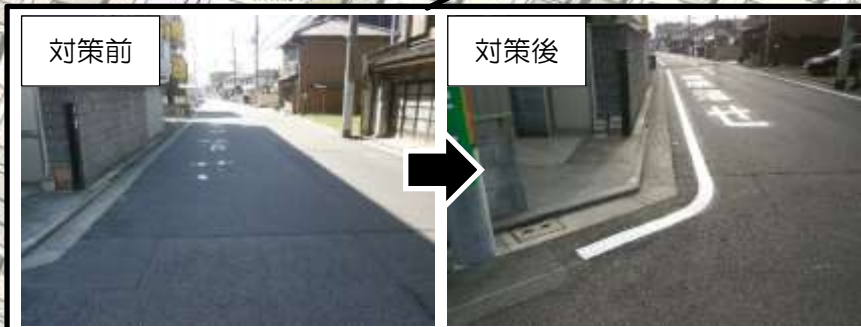
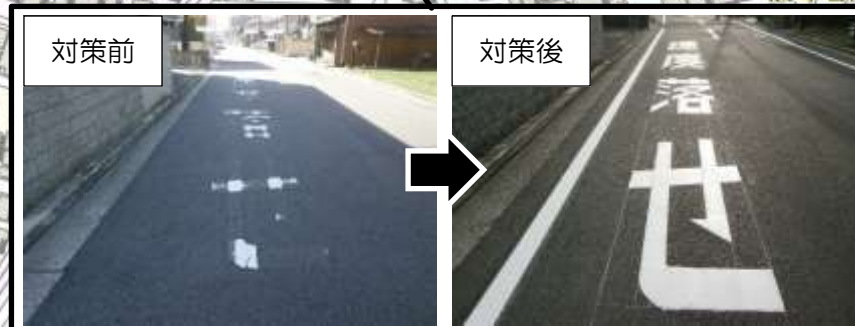
整理番号 23

車の通行量が多く、スピードも出していて危険なため、安全対策が必要。

- 【対策内容】
- ・「通学路」巻き看板の巻き直し
 - ・速度落せ 路面標示の塗り直し
 - ・外側線の設置

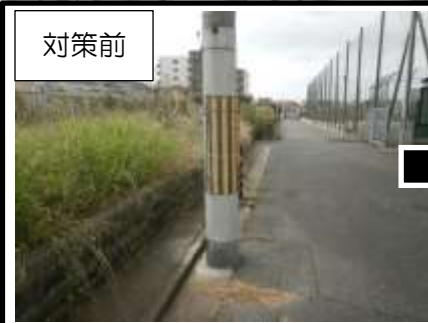
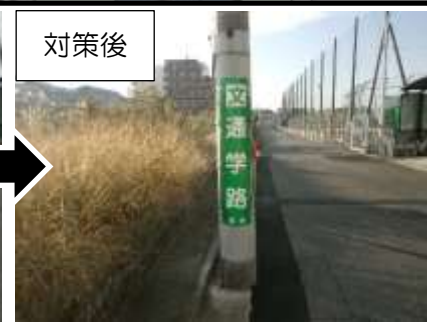
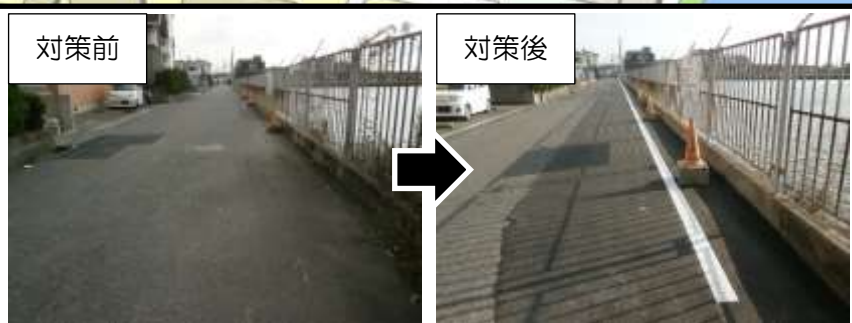
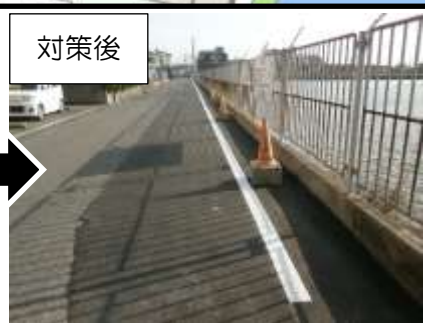
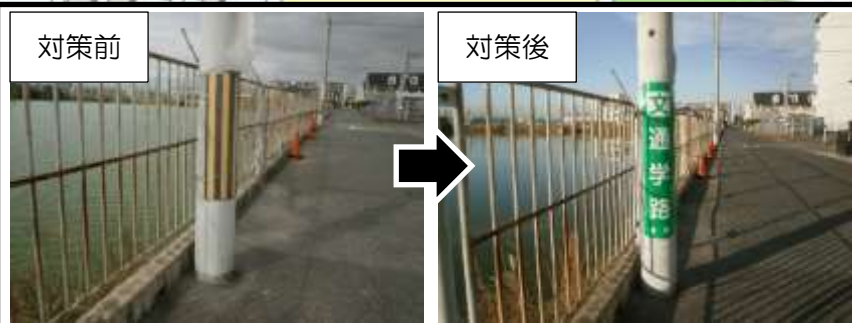
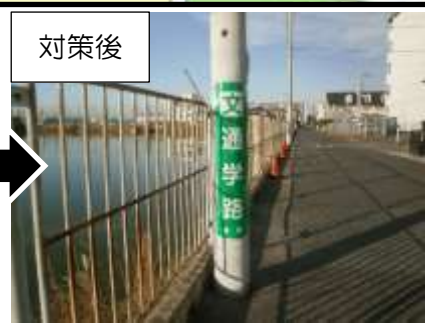
整理番号30

抜け道として、車の通行量が多く危険なため、安全対策が必要。

- 【対策内容】
- ・「通学路」巻き看板の設置
- ・外側線の設置

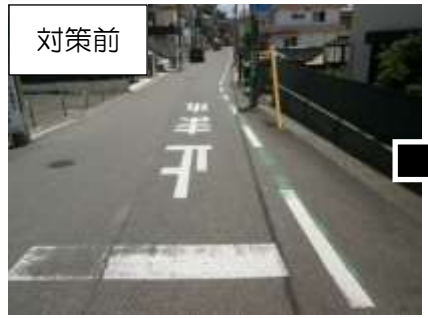
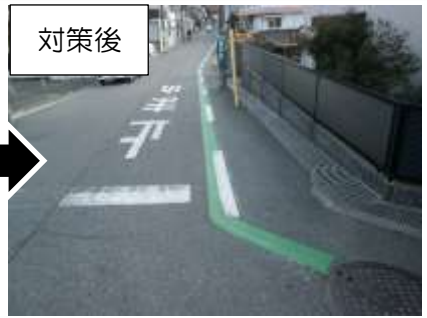
整理番号 31

抜け道として、車の通行量も多く危険なため、安全対策が必要。

【対策内容】 ・グリーンベルトの引き直し

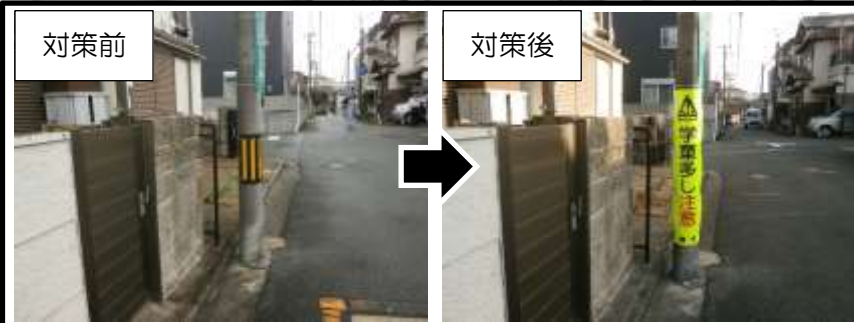
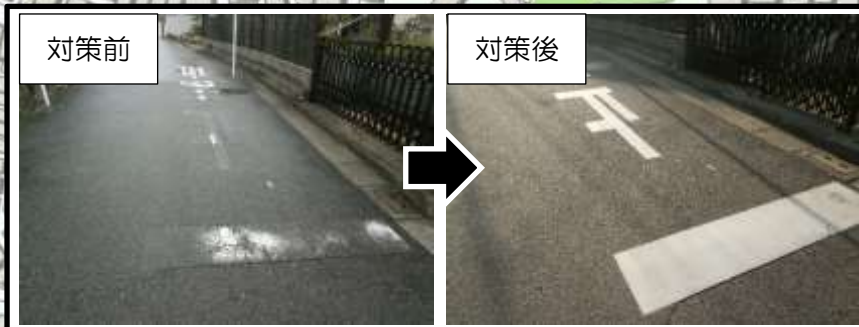
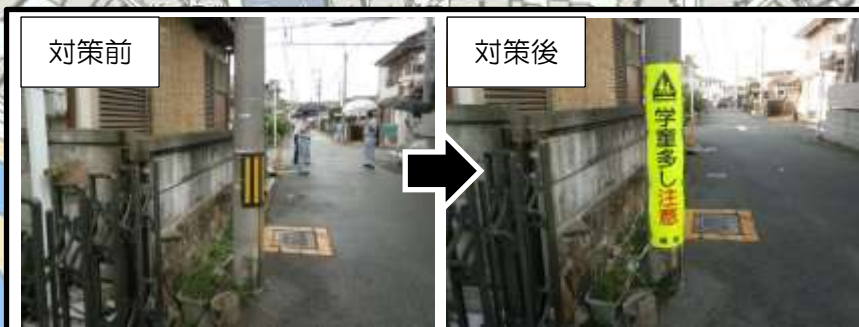
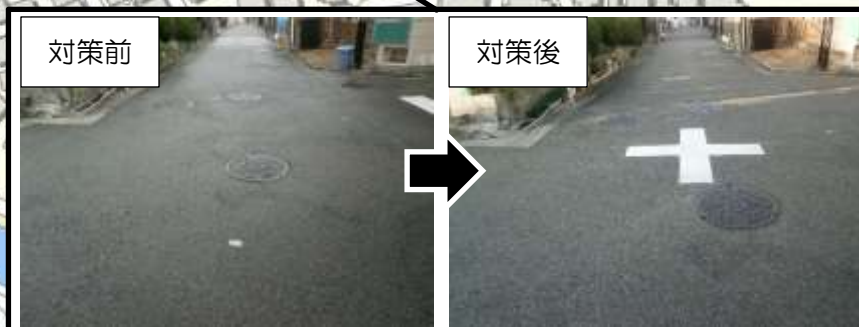
道路幅員が狭いうえに見通し悪く危険なため、安全対策が必要。

- 【対策内容】
- 注意喚起の巻き看板の設置
 - 交差点マークの設置
 - 「止まれ」停止線の塗り直し

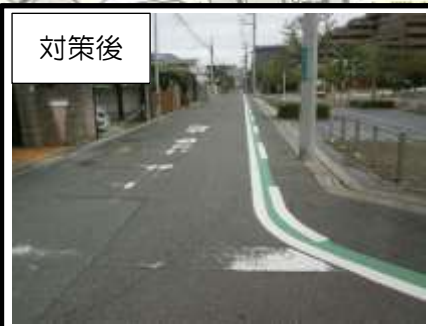
整理番号34

通り抜けて行く車が多く危険なため、安全対策が必要。

- 【対策内容】
- ・グリーンベルトの引き直し
 - ・駐停車禁止路側帯の引き直し

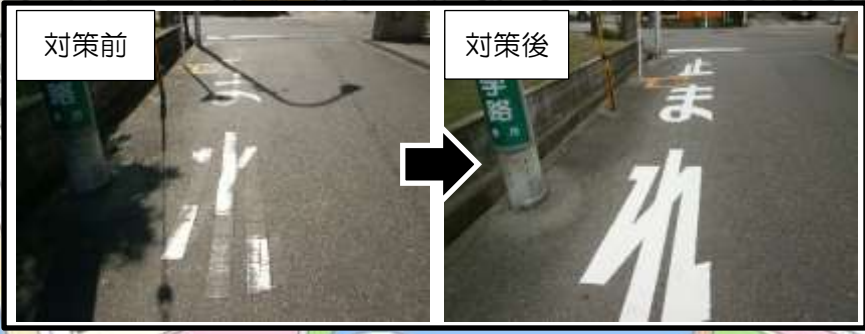
整理番号39

「止まれ」停止線が薄くなっている。
【対策内容】 ・「止まれ」停止線の塗り直し

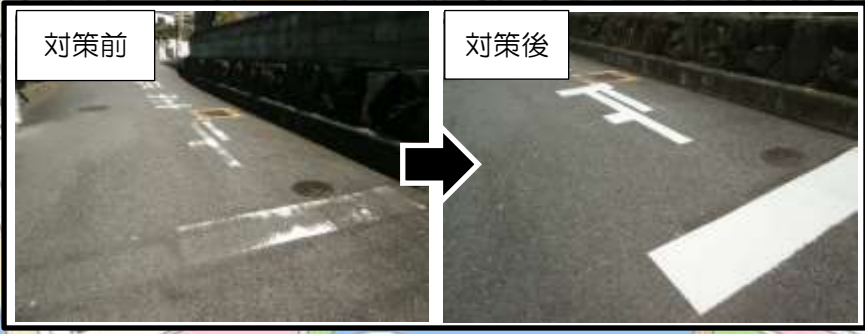
整理番号40

「止まれ」停止線が薄くなっている。
【対策内容】 ・「止まれ」停止線の塗り直し

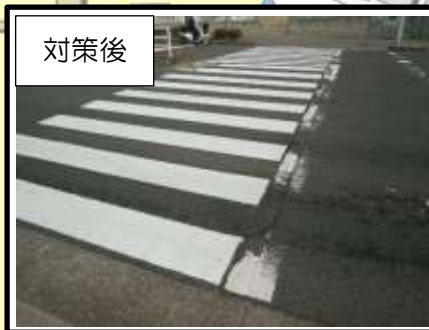
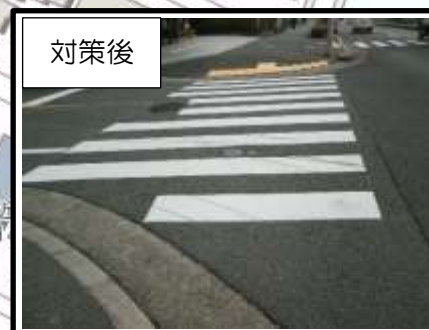
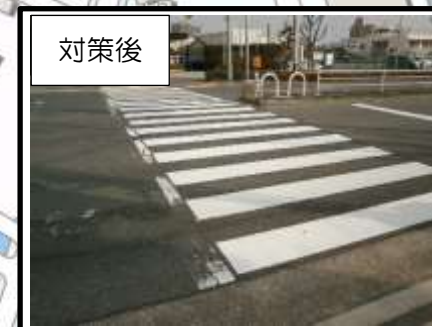
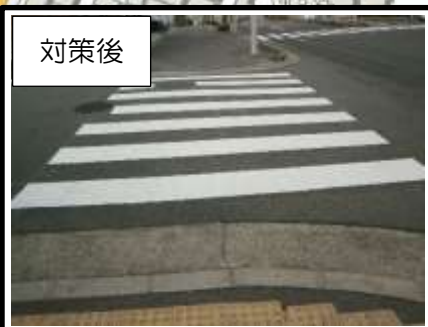
整理番号46

横断歩道が薄くなっている。
【対策内容】 ・横断歩道の塗り直し

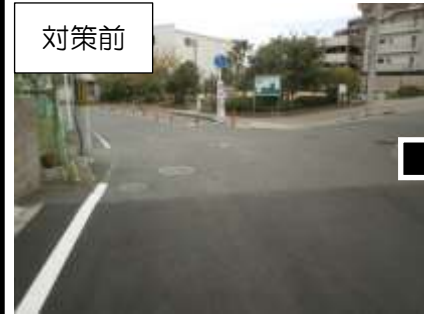
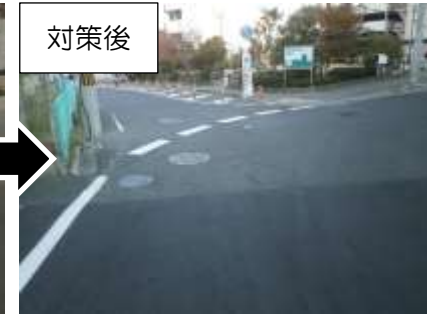
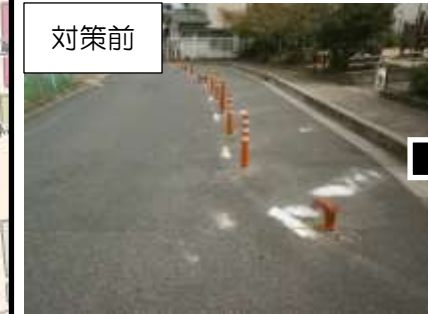
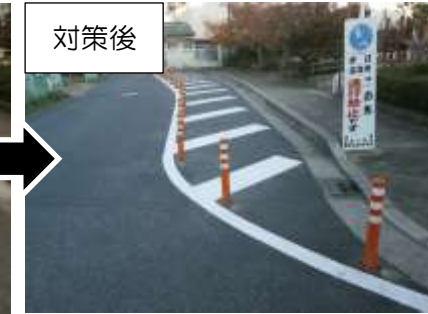
整理番号47

通行規制がかかっているにもかかわらず、通行する車があり危険なため、安全対策が必要。

- 【対策内容】
- ・ドットラインの設置
 - ・ポストコーンの修繕
 - ・ゼブラゾーンの塗り直し

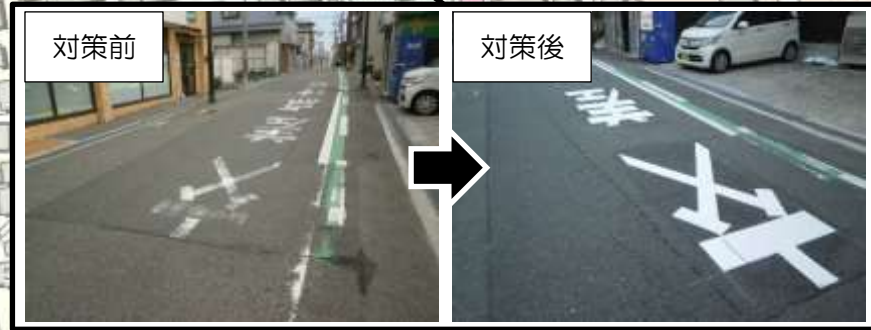
整理番号51

抜け道として、車や自転車の通行量が多く危険なため、安全対策が必要。

- 【対策内容】
- ・交差点マークの強調化
 - ・「交差点注意」路面標示の塗り直し

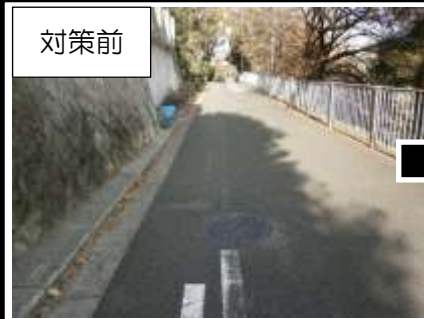
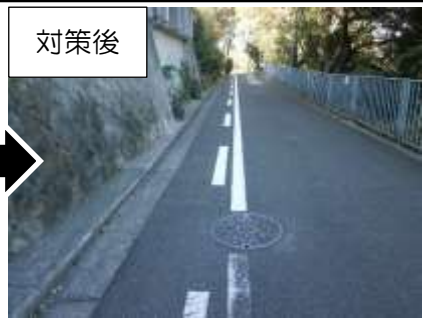
整理番号59

駐停車禁止路側帯が薄くなっている。

【対策内容】 ・ 駐停車禁止路側帯の引き直し

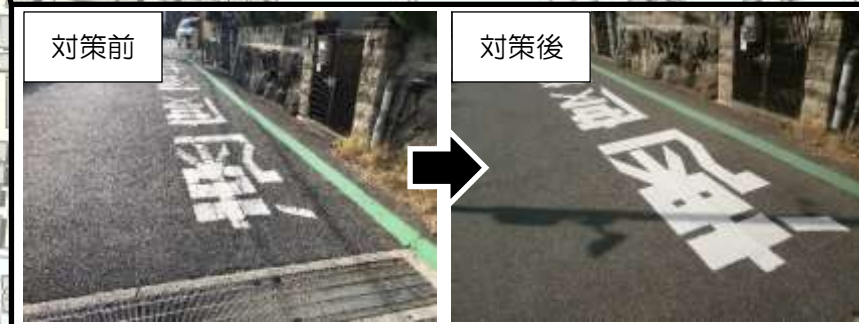
整理番号60

道路幅員が非常に狭く、通り抜けてくる車が危険なため、安全対策が必要。

- 【対策内容】 ・「学童多し注意」巻き看板の設置
- ・「速度落せ」路面標示の塗り直し

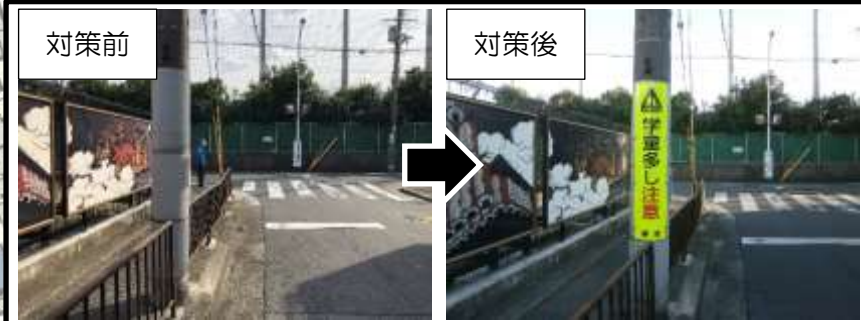
整理番号61

通り抜ける車が横断する児童に注意がいるため、安全対策が必要。

【対策内容】 ・「学童多し注意」巻き看板の設置

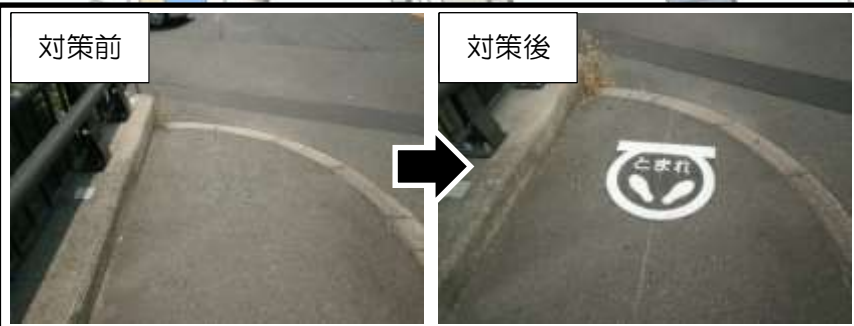
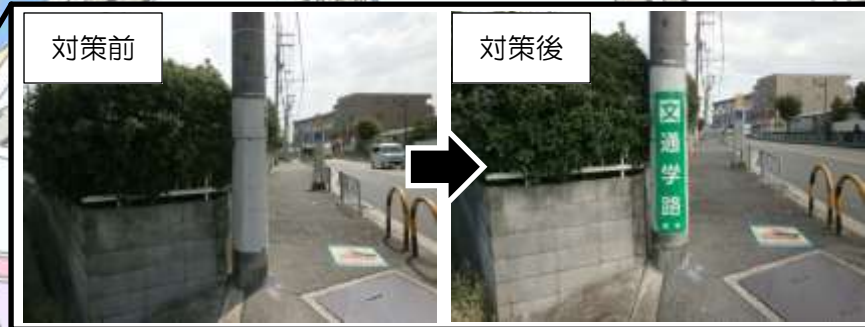
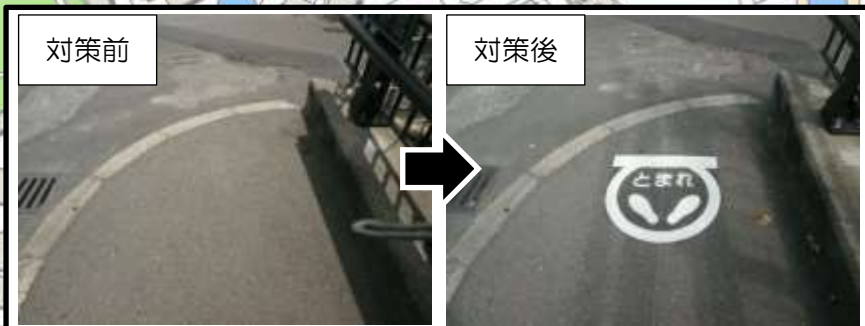
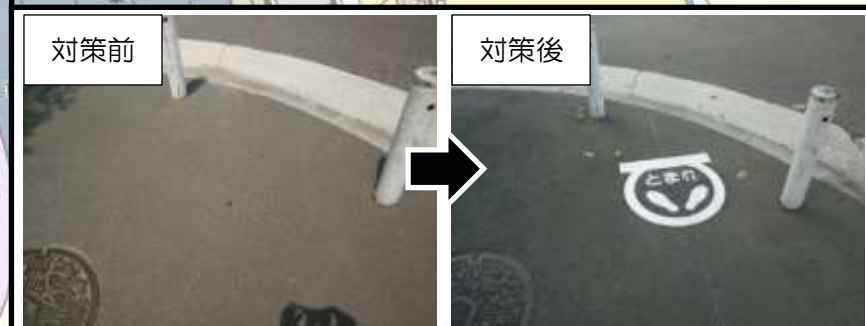
整理番号63

通り抜けて行く車に児童の横断を注意喚起する安全対策が必要。

- 【対策内容】
- ・「通学路」巻き看板の設置
- ・「とまれ」足型マークの設置

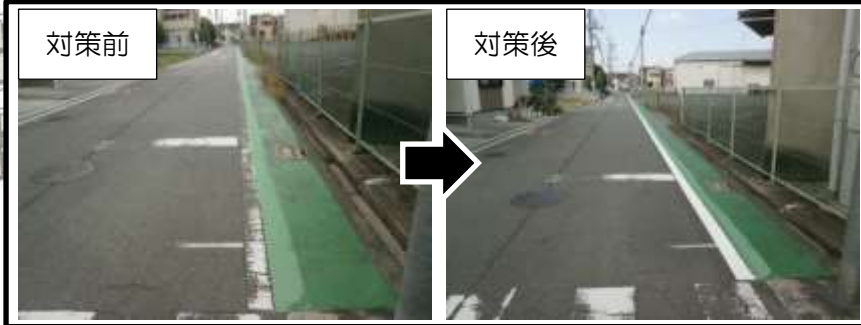
整理番号64

抜け道として、車の通行量が多く危険なため、安全対策が必要。

【対策内容】 ・外側線及びグリーンベルトの引き直し
