# 通学路における整備要望箇所への対応状況【令和5年度】

令和7年4月1日現在

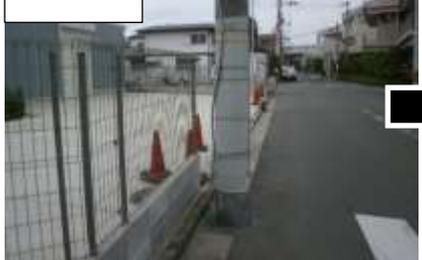
対策前

東西にある幹線道路を結ぶ道路として通過交通が多く、横断歩道で停止しない車もあるため、安全対策が必要。

【対策内容】 ・「学童多し注意」巻き看板の設置

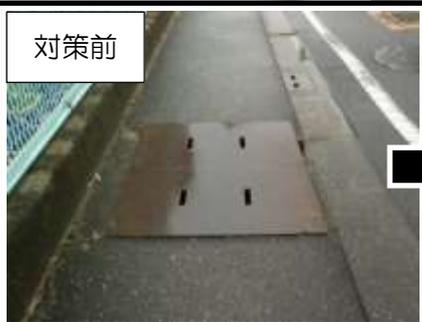
対策前

雨の日に児童が滑って怪我をする事案が発生しているため、安全対策が必要。

【対策内容】 ・鉄板蓋の滑り止め

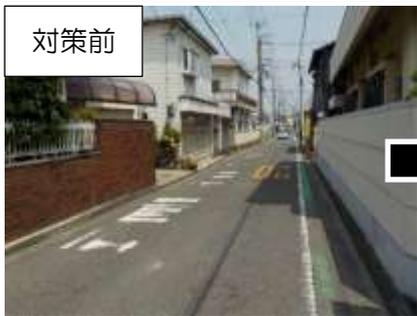
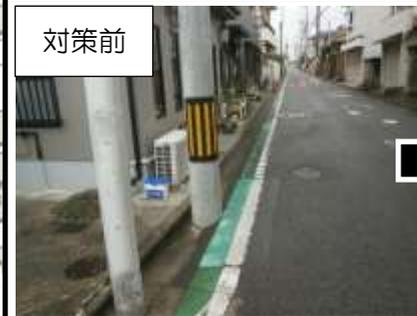
対策前

交通量の多い道路で道路幅員も狭いため、運転者に安全運転を促す安全対策が必要。

- 【対策内容】 ・外側線及びグリーンベルトの塗り直し
- ・「とび出し注意」路面標示の塗り直し

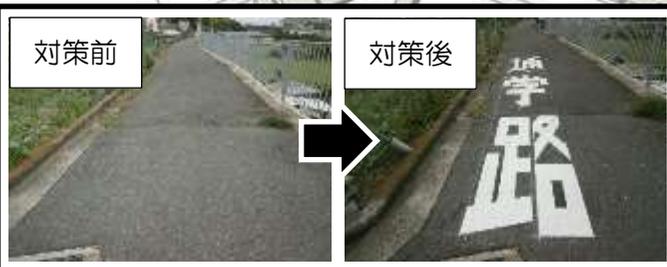
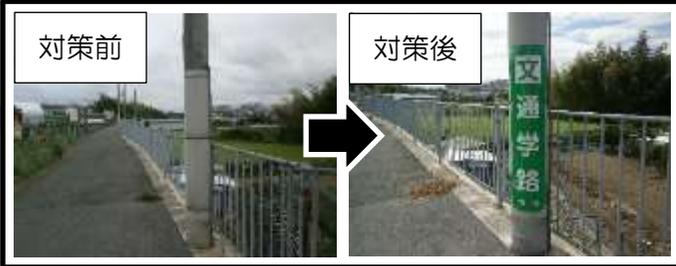
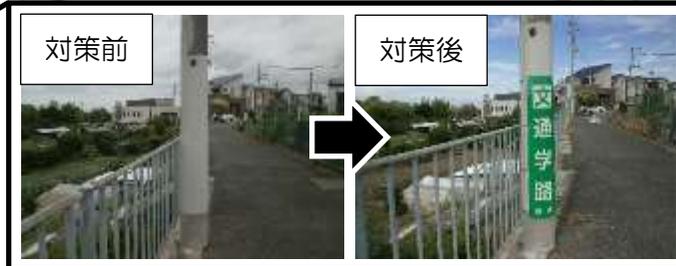
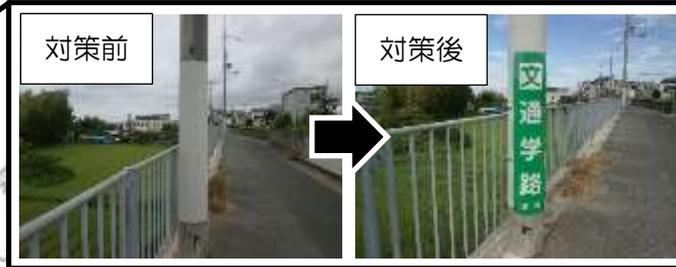
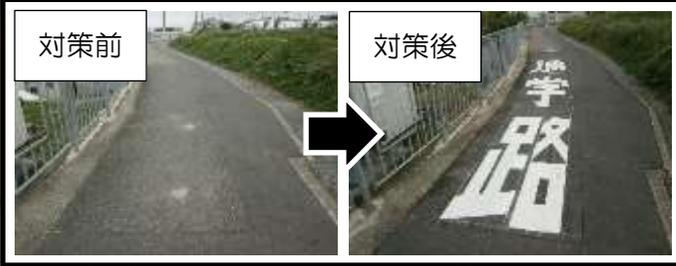
対策前

通学路の変更に伴い、運転者へ子どもが通る道であることを啓発する安全対策が必要。

- 【対策内容】
- ・「通学路」路面標示の設置
  - ・「通学路」巻き看板の設置

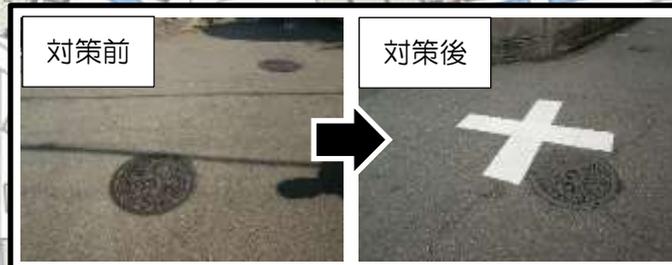
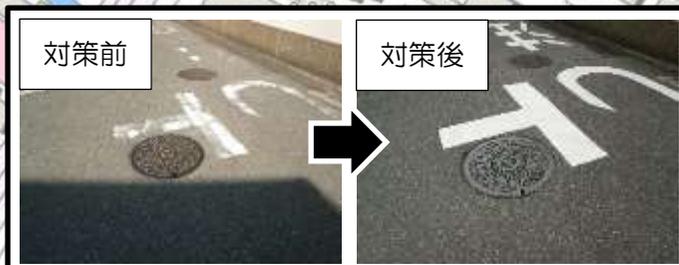
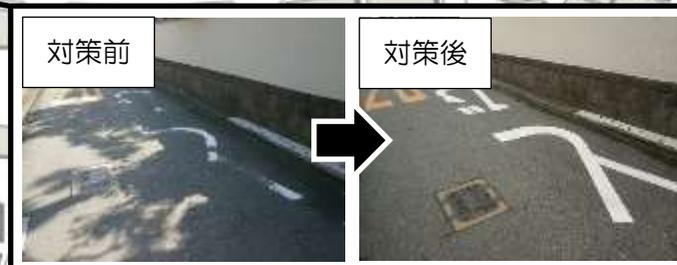
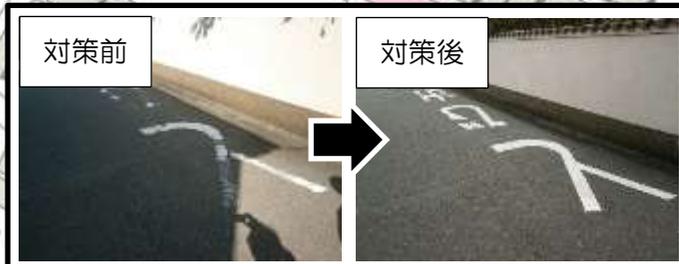
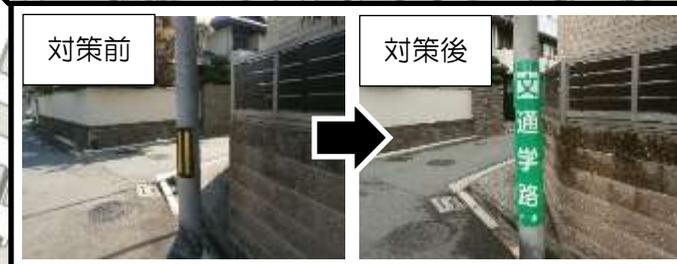
抜け道として交通量が多いため、安全運転を促す安全対策が必要。

- 【対策内容】
- ・丁字マークの塗り直し
  - ・「とび出し注意」路面標示の塗り直し
  - ・「通学路」巻き看板の設置
  - ・交差点クロスマークの設置
