通学路における整備要望箇所への対応状況【令和5年度】

令和6年3月1日現在

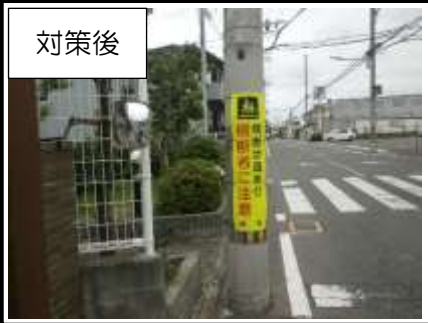
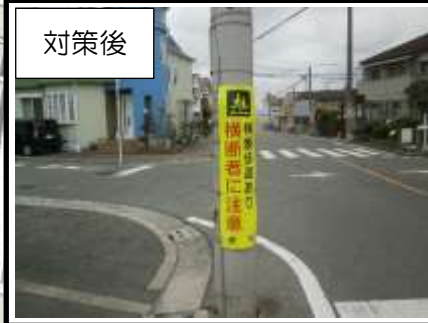
横断歩道で歩行者いるにもかかわらず、停止しない車が多く、運転者に対し、注意を促す安全対策が必要。

【対策内容】 ・「横断者に注意」巻き看板の設置

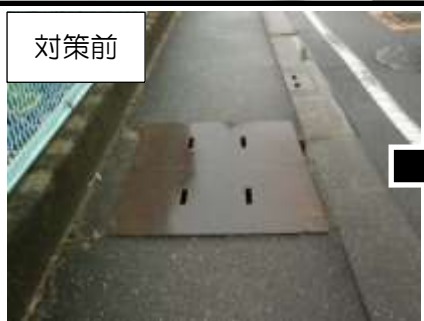
対策前

雨の日に児童が滑って怪我をする事案が発生しているため、安全対策が必要。

【対策内容】 ・鉄板蓋の滑り止め

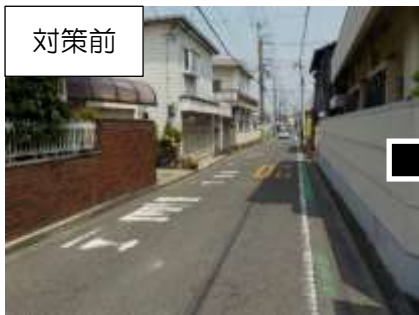
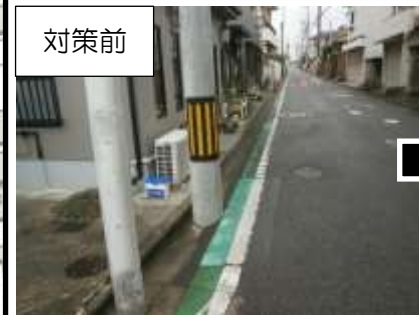
対策前

交通量の多い道路で道路幅員も狭いため、運転者に安全運転を促す安全対策が必要。

- 【対策内容】 ・外側線及びグリーンベルトの塗り直し
- ・「とび出し注意」路面標示の塗り直し

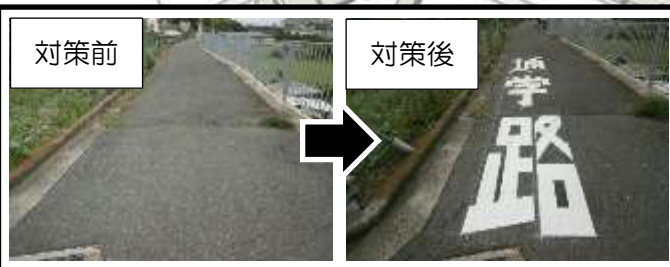
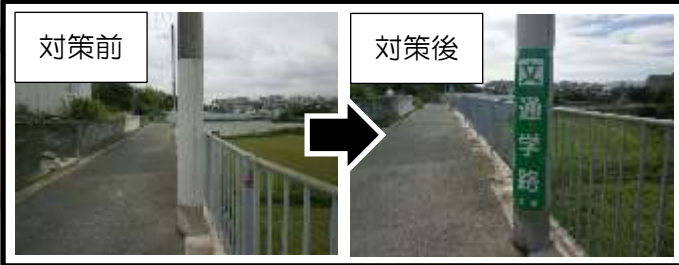
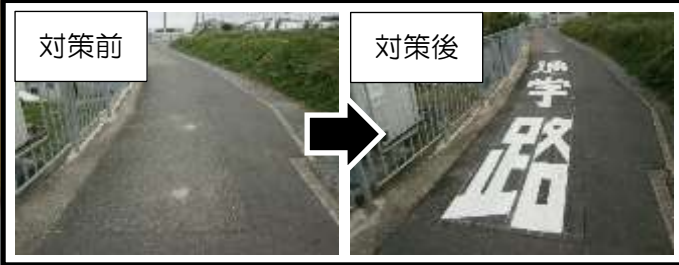
対策前

通学路の変更に伴い、運転者へ子どもが通る道であることを啓発する安全対策が必要。

- 【対策内容】
- ・「通学路」路面標示の設置
 - ・「通学路」巻き看板の設置

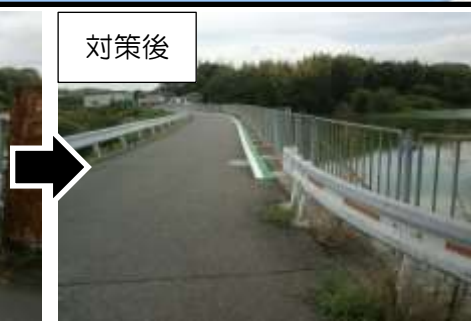
対策後

通学路の変更に伴い、運転者へ子どもが通る道であることを啓発する安全対策が必要。

- 【対策内容】
- ・ガードレールの撤去
 - ・外側線及びグリーンベルトの設置

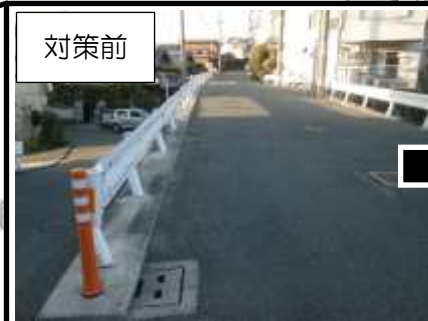
対策前

抜け道で交通量が多いうえに、見通しが悪いため、安全運転を促す安全対策が必要。

【対策内容】 ・外側線及びグリーンベルトの設置

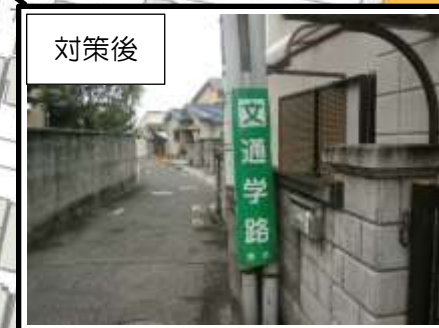
道路幅員がとても狭く、車に接触する危険性が高いため、安全運転を啓発する安全対策が必要。

【対策内容】 ・「通学路」巻き看板の設置

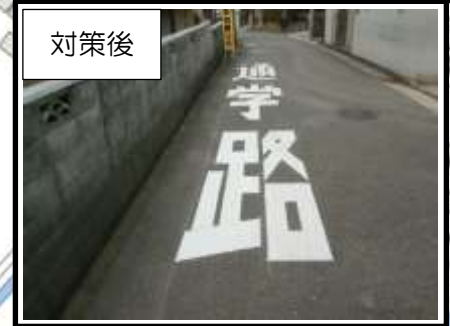
抜けていく車に対し、通学路を啓発し、安全運転を促す安全対策が必要。

- 【対策内容】
- ・外側線の塗り直し
 - ・グリーンベルトの設置
 - ・「通学路」路面標示の設置

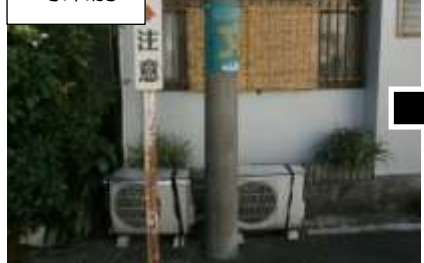
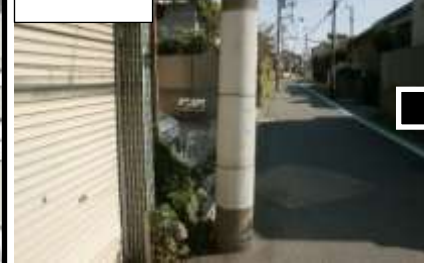
対策前

幅員が狭い道路にもかかわらず、スピードを出して通行する車があり危険なため、安全対策が必要。

【対策内容】 ・「スピード落とせ」巻き看板の設置

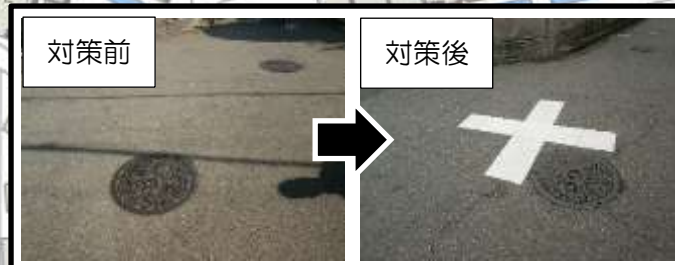
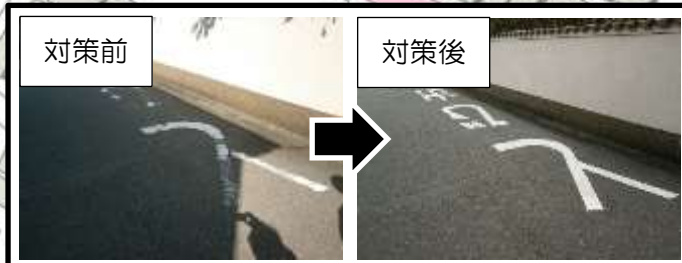
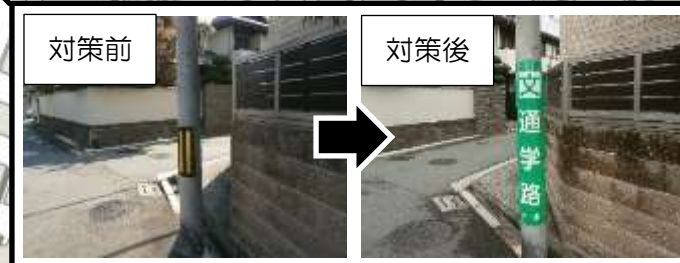
抜け道として交通量が多いため、安全運転を促す安全対策が必要。

- 【対策内容】
- ・丁字マークの塗り直し
 - ・「とび出し注意」路面標示の塗り直し
 - ・「通学路」巻き看板の設置
 - ・交差点クロスマークの設置
